Forum Landmania > Conseils Techniques > Mécanique et Réalisations en photos  
**300 Tdi : Révision complète en images**

### **300 Tdi : Révision complète en images**

J'ouvre un post qui regroupe l'ensemble des tâches effectuées pour réviser totalement le 300 Tdi du Range Rover Soft Dash affichant 368.00 km d'origine, acheté neuf en concession par mes parents quand j'avais 10 ans...me souviens encore le jour de la livraison...et depuis...Mon père a roulé partout avec, j'ai roulé et à ce jour mon frère roule avec...donc il roule toujours pour la famille.

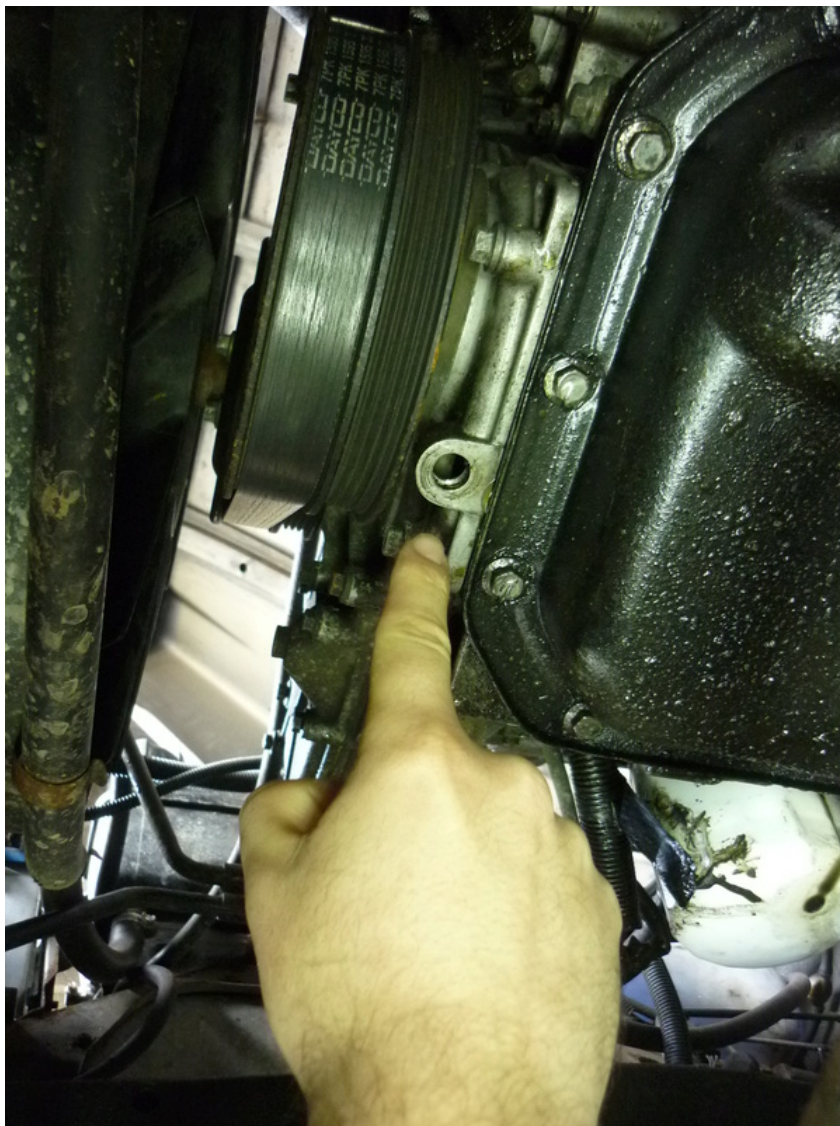
On sait toujours comment ça commence: au départ je devais juste revoir un joint spi qui fuyait côté carter distribution

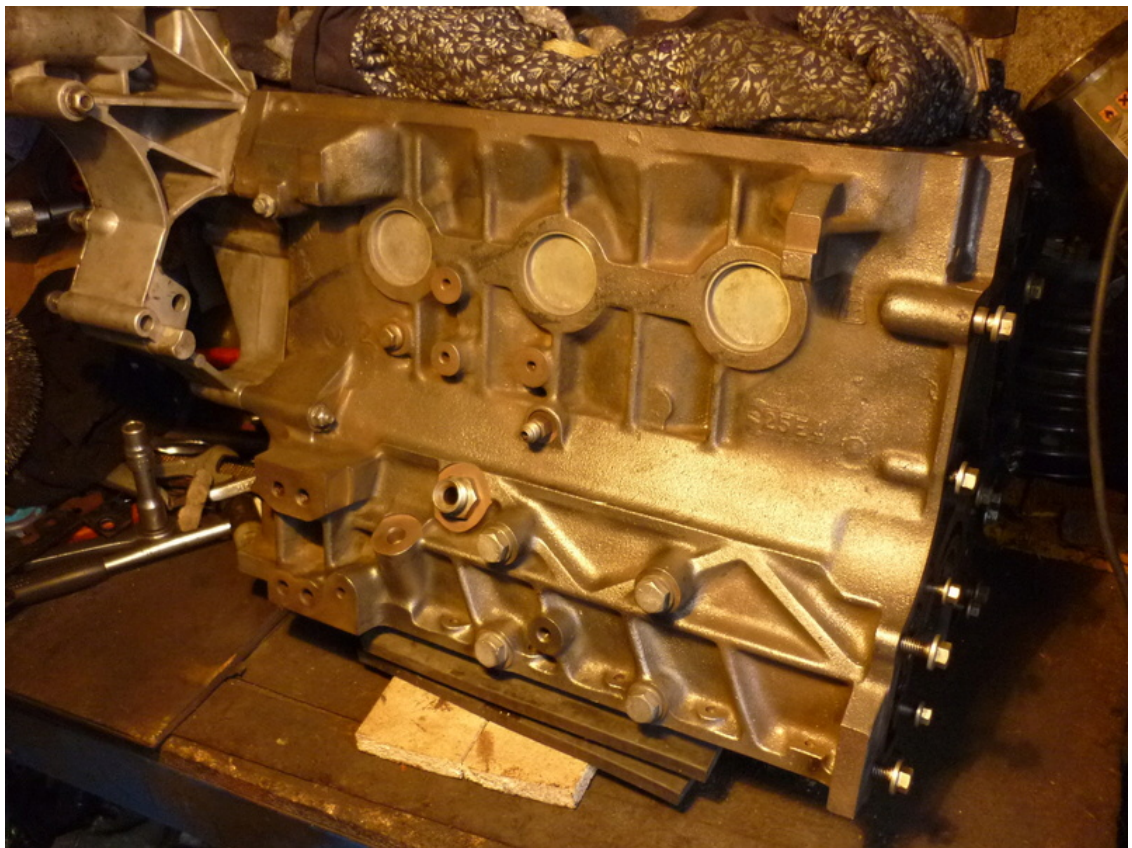
Donc je vous passe le démontage, on se retrouve donc avec ça sur le plan de travail, bloc nettoyé et dégraissé prêt pour recevoir une couche de peinture noire:

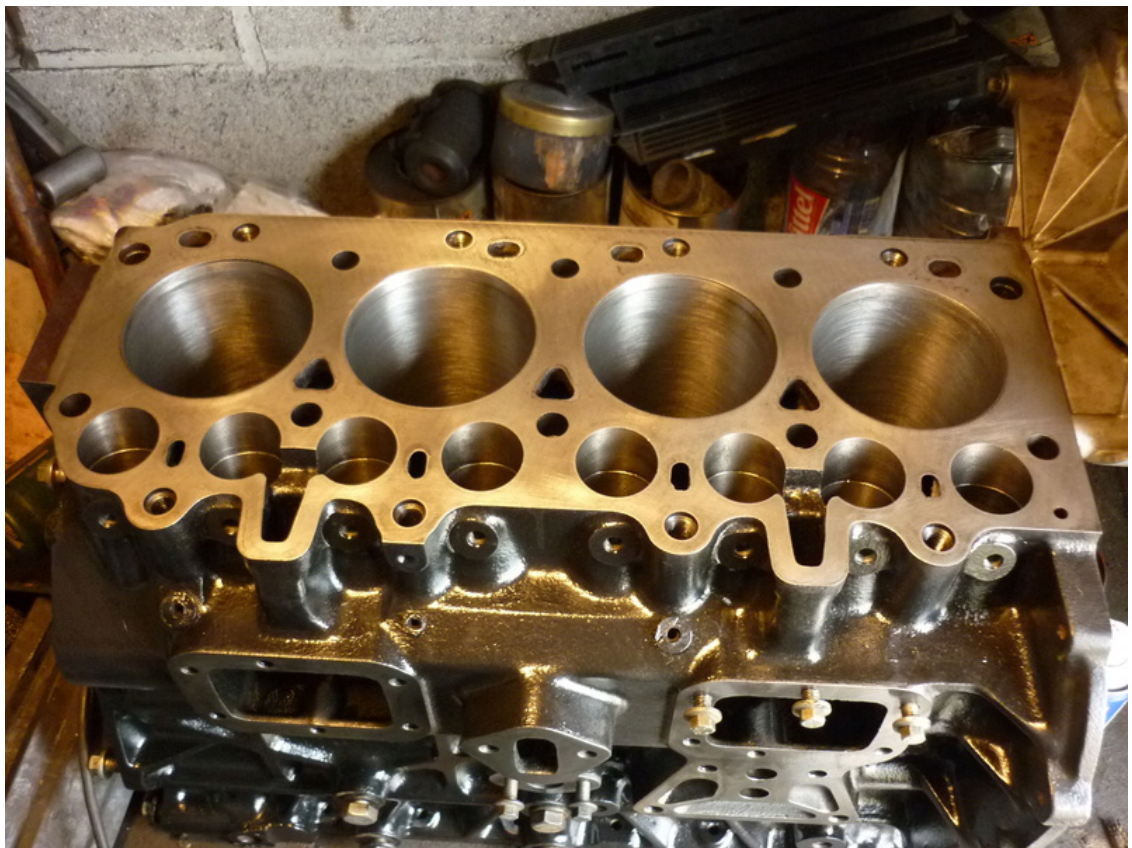
Cylindres déglacés:

Tu peux en profiter pour refaire ton déglacage, tu as mal coordonné les mouvements d'aller-retour avec la vitesse de rotation de l'outil.

Les traces de honage d'origine étaient toujours visibles au démontage, j'ai juste cassé le brillant sans insister.

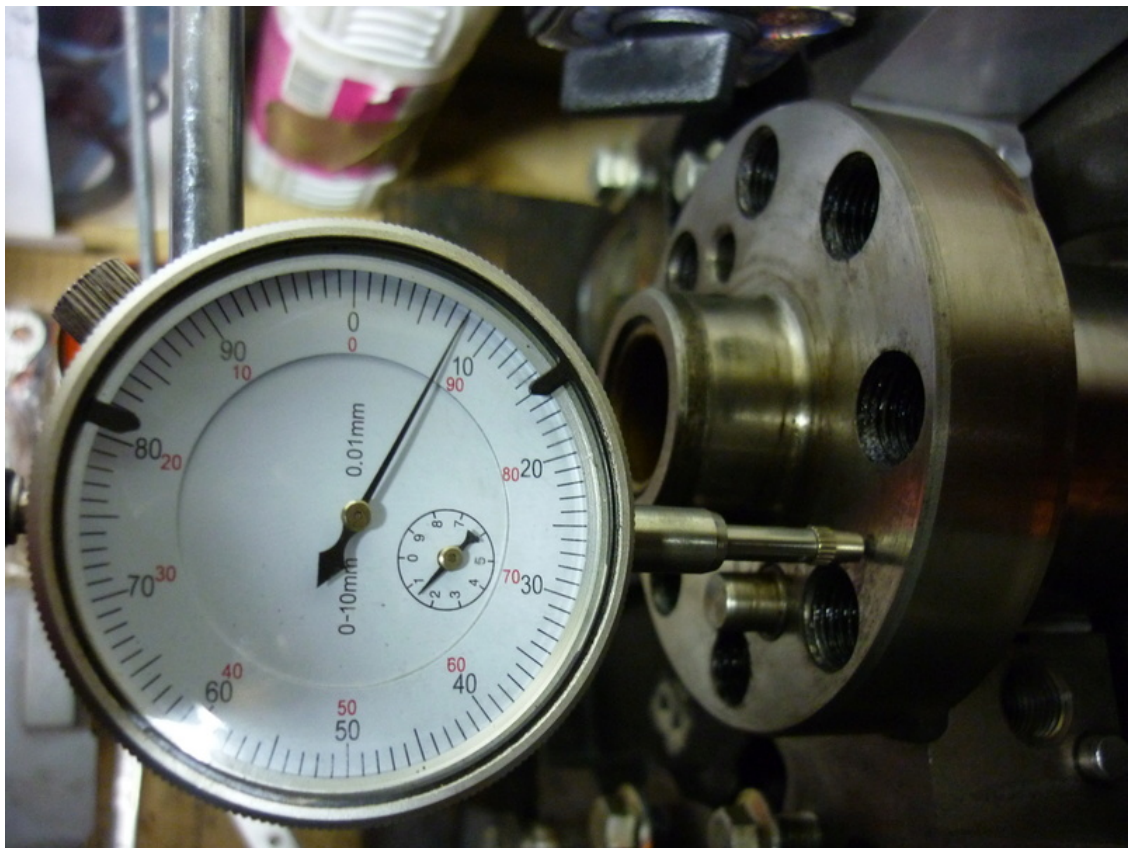
Mesure du jeu latéral, ici de 8/100ème

Jeu axial trouvé au démontage 0.09 ramené à 0.07, usure uniquement sur cale frontale.

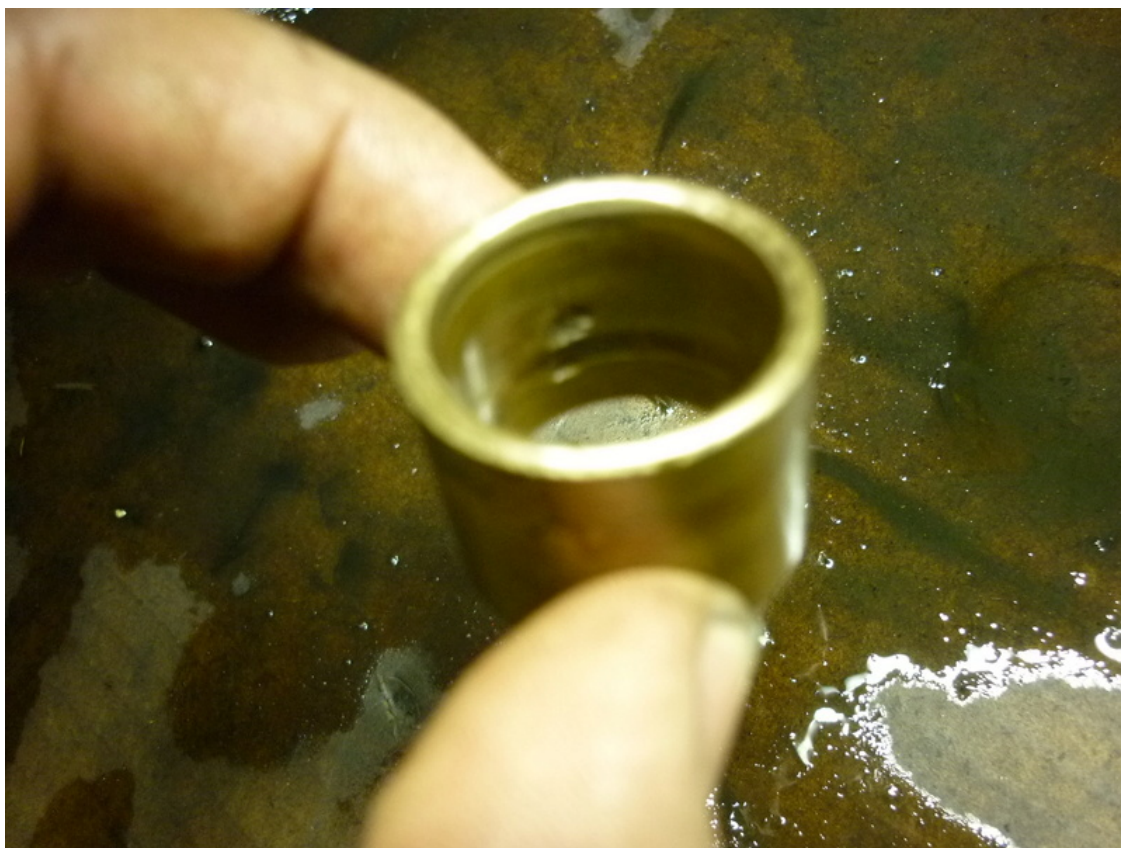
Je change la bague en bronze de guidage de la queue de boîte de vitesse, ici on voit bien que la bague est marquée:

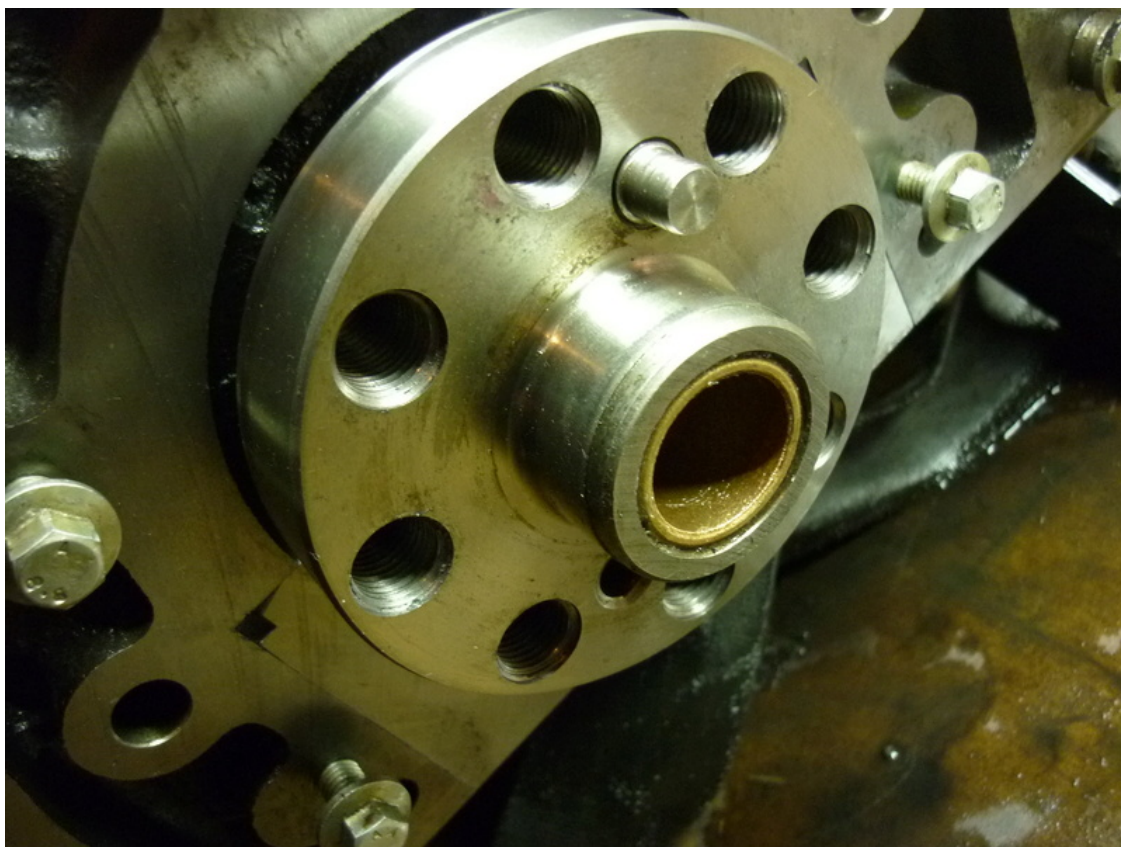
Nouvelle bague en place:

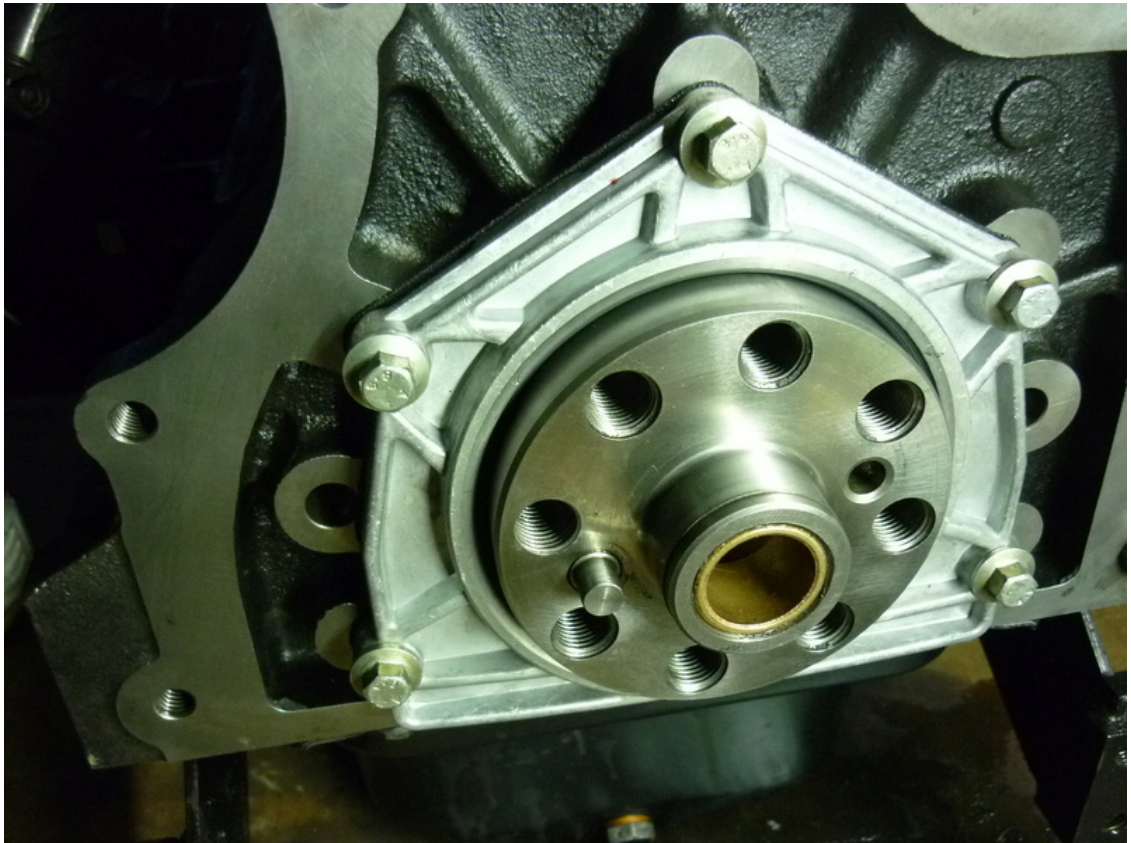
Montage du joint spi arrière:

Et vidéo du montage, je vous montre d'où provenait ma fuite qui déversait l'huile moteur abondamment dans la cloche:

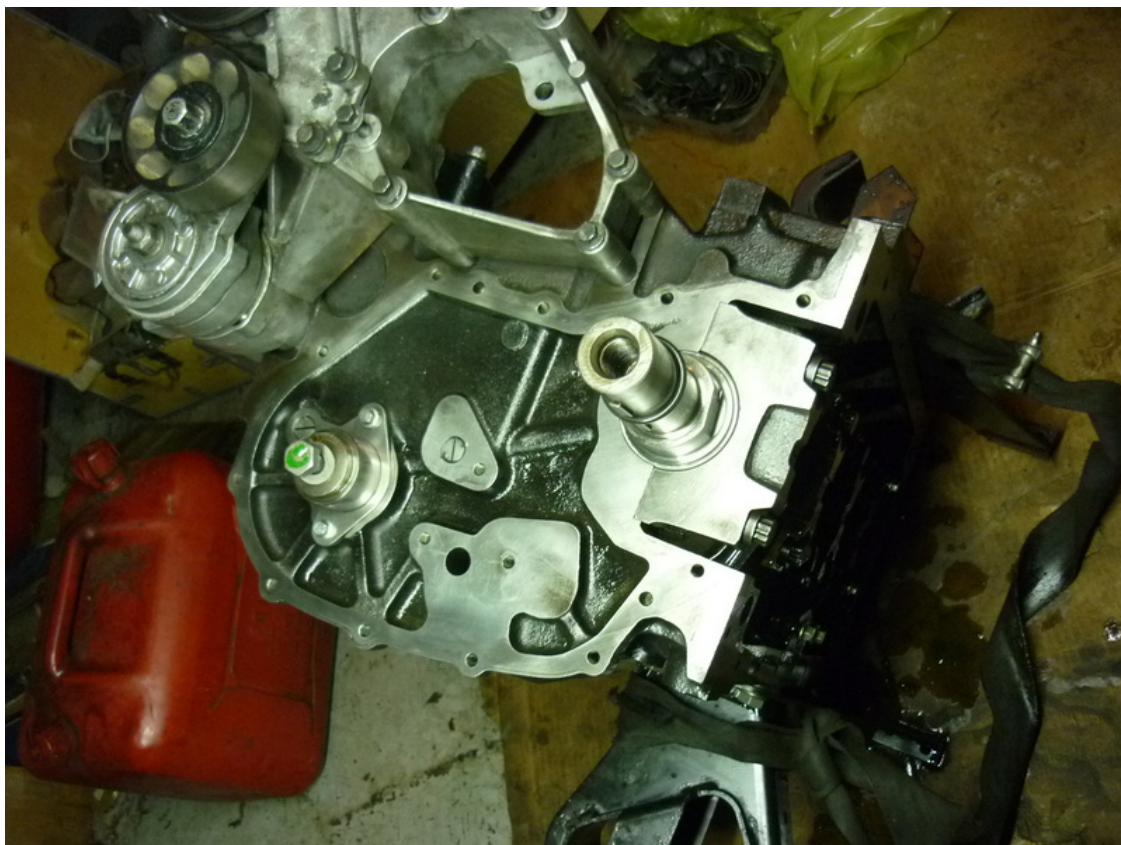
Nettoyage du plan de joint côté bloc, faut absolument pas le louper car il conditionne le bon fonctionnement du circuit de graissage...

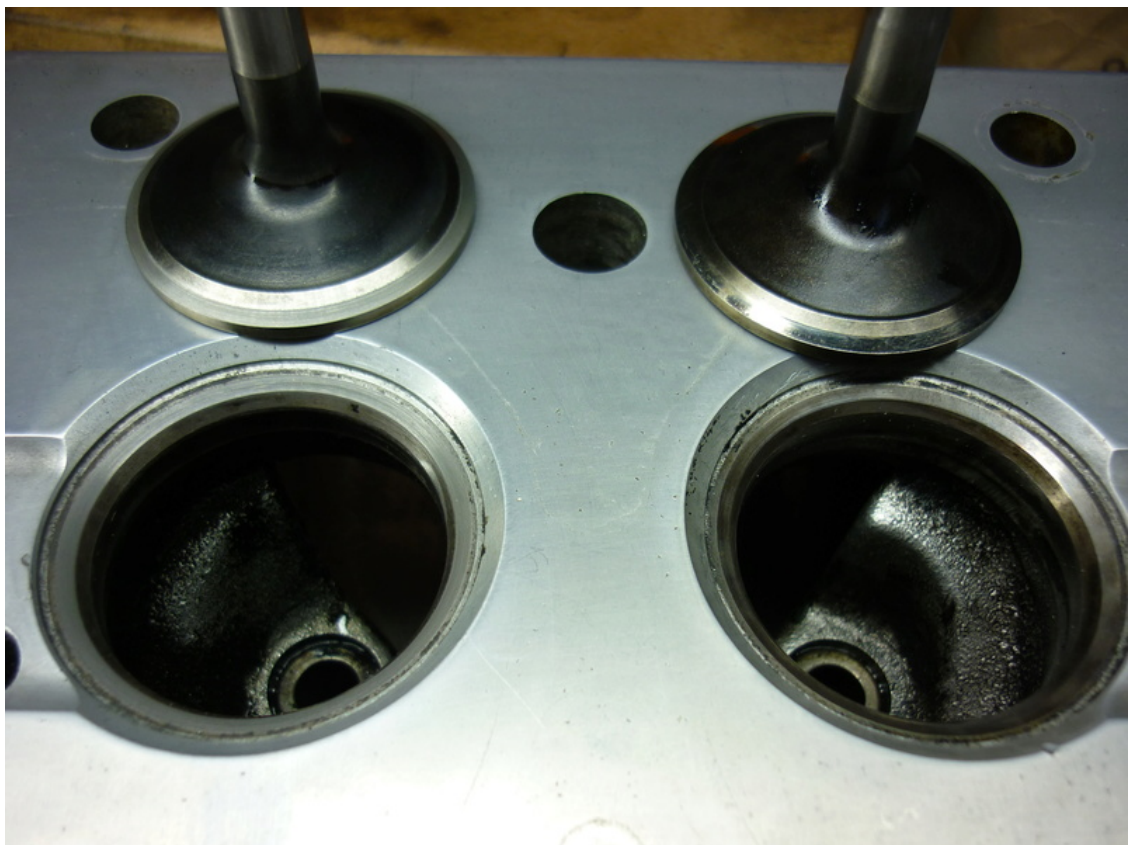
Et rodage, ici avant et après sur 2 soupapes consécutives:

Retrait des soupapes j'avais pas mal d'écart au démontage sur celle d'échappement et je suis resté dans la tolérance 0.81 /1.09 en admission et 0.86 /1.14 echapp de justesse sur le 4 en échappement  
 Tous les ressorts entre 46.2/3 taille mini pour le 6 (mais ok) tous les autres ok  
 Pas de jeu hyper alarmant pour les guides mais vu le passé de la culasse pas envie de faire des frais inutiles, aucune rayure. Au pire je repartirai un jour sur une culasse neuve totalement.

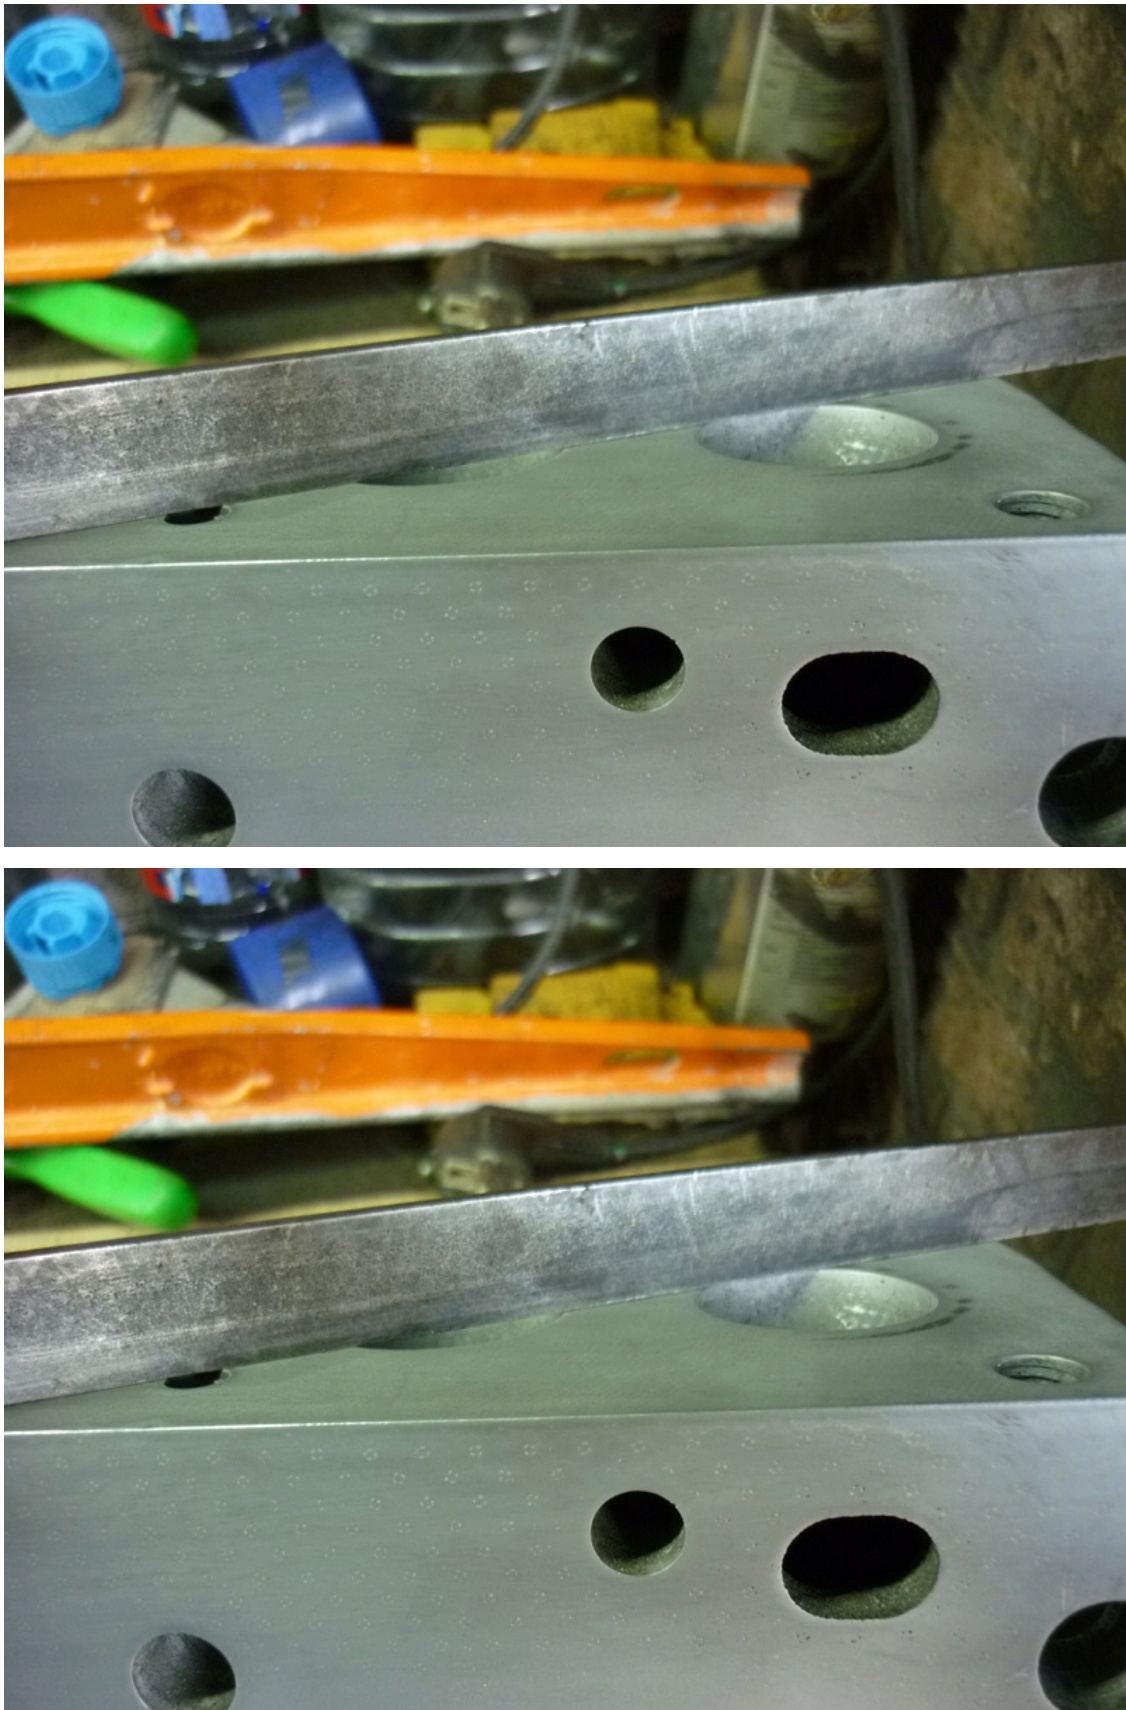
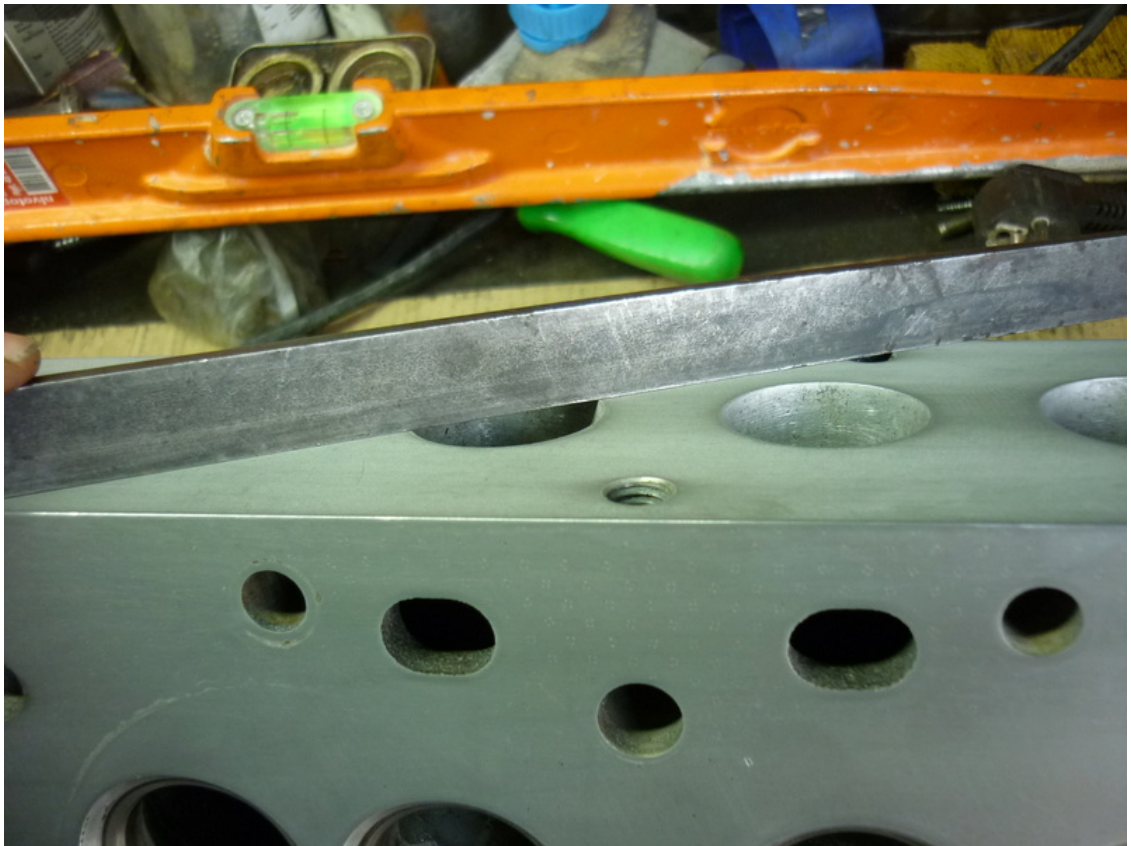
Défaut planéité de 0.17 sur face collecteurs corrigé à <0.05  
Pas de voile sur plan de JDC  
Aucune fissure sur culasse contrairement à la plupart des 200 que j'ai ouvert.

Je m'occupe de rectifier le plan de culasse des collecteurs car j'avais trouvé des écarts de planéité:

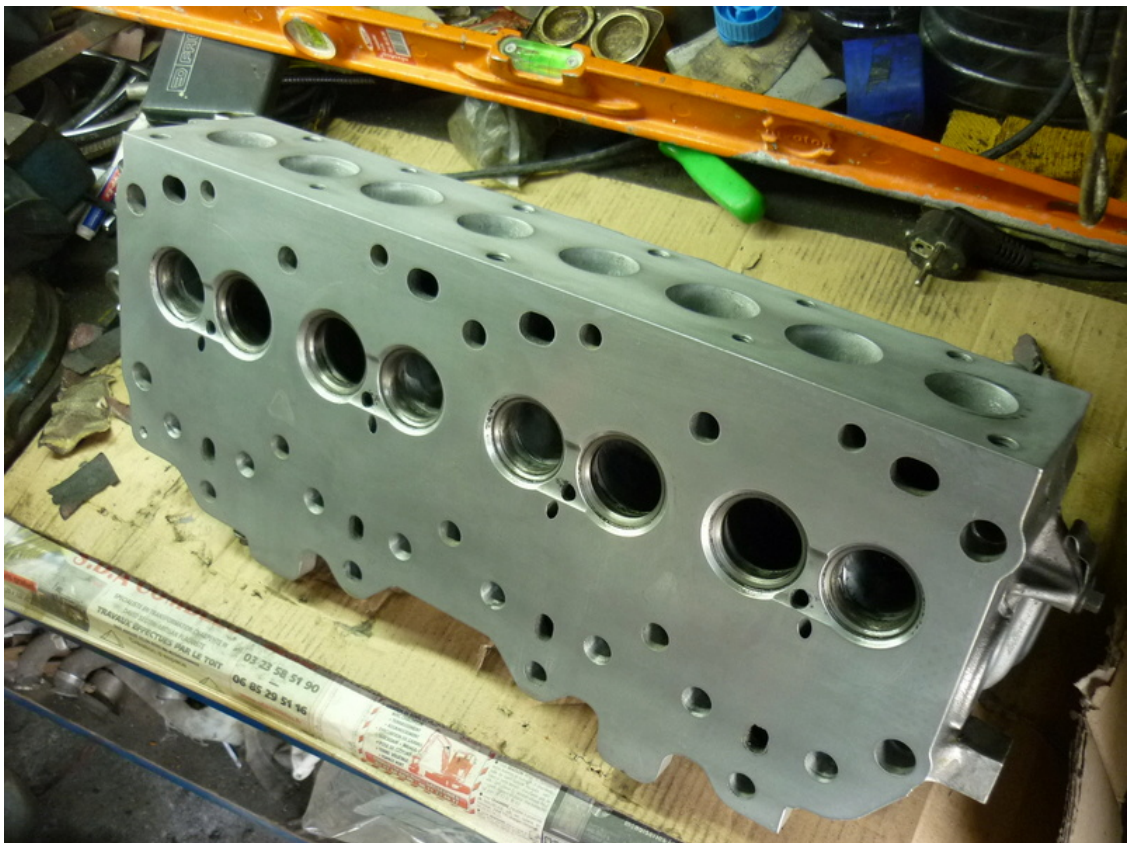
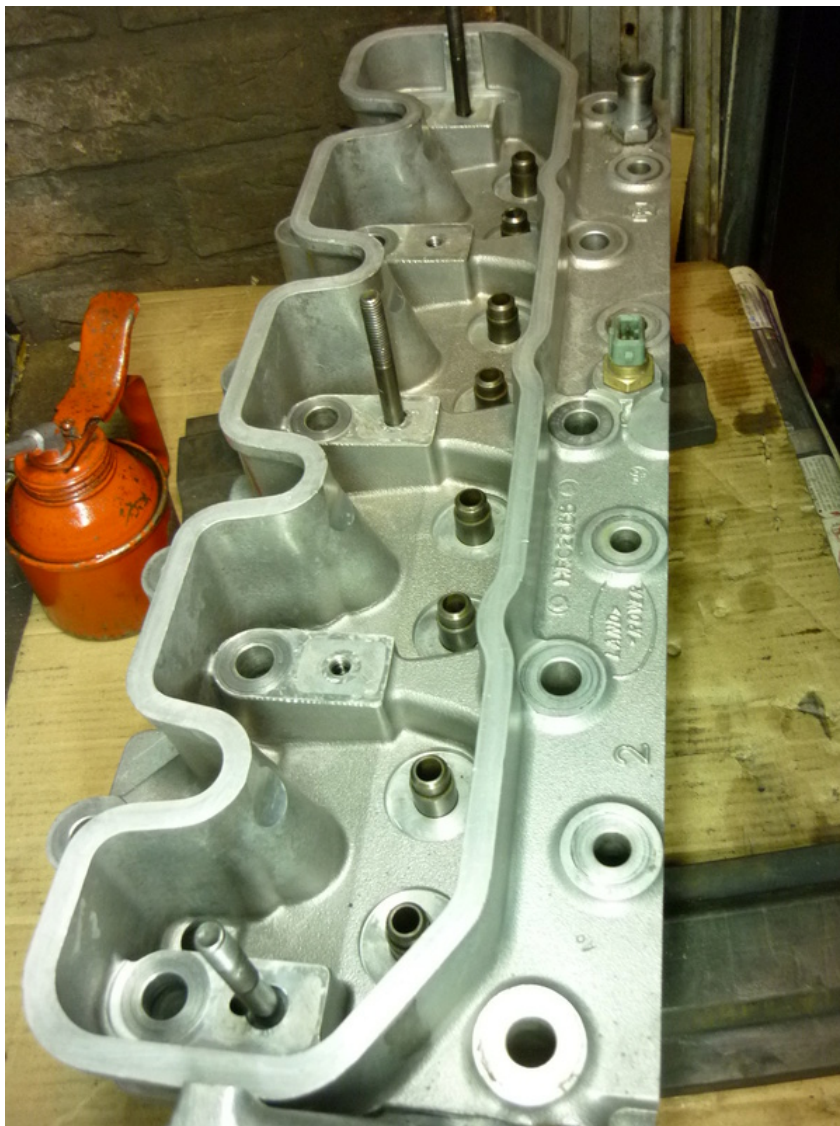
Résultat:

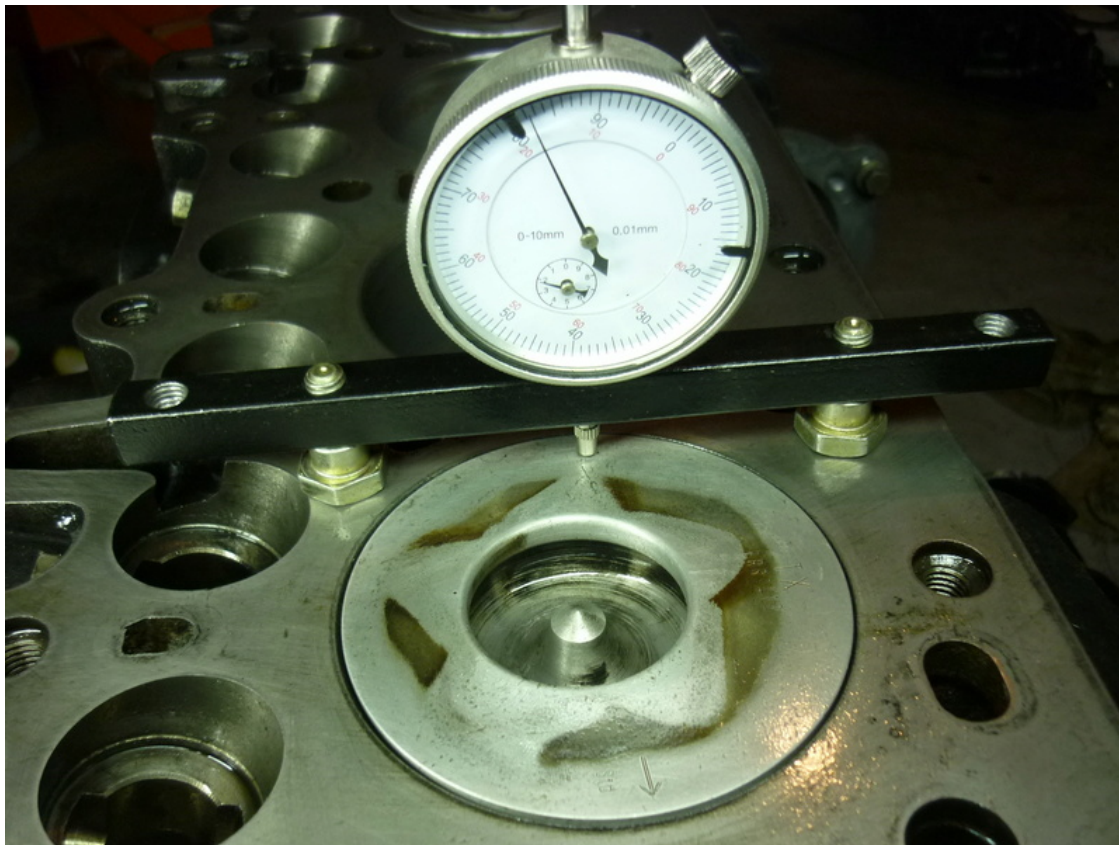
Dépassement des pistons:  
 1-> 64 2-> 65 3-> 64 4-> 61

Mesure du dépassement des pistons en vue du remontage de la culasse:

- 0.50 à 0.60 choisir 1 trou
- 0.61 à 0.70 choisir 2 trous
- 0.71 à 0.80 choisir 3 trous
- 0.81 à 0.90 choisir aucun trou.

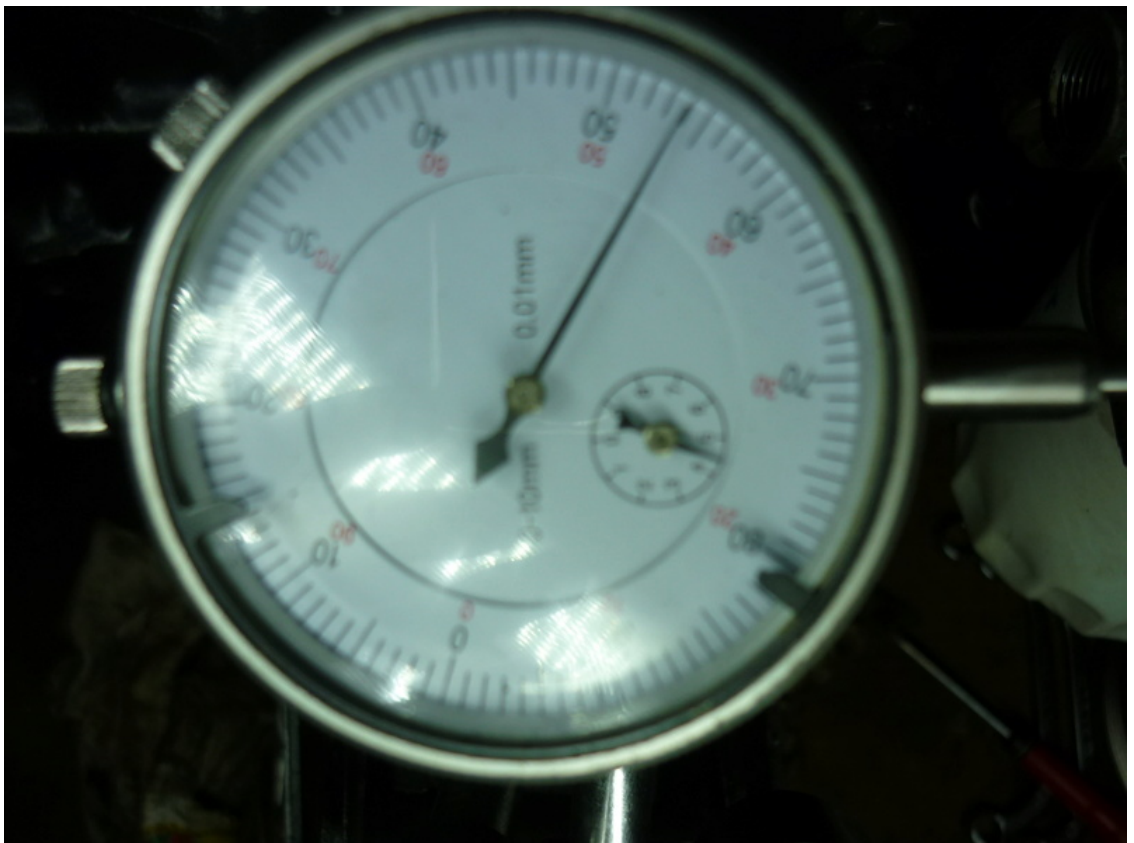
Levée à 1.54:

Gintonic, j'aurais mis la levé de pompe a 1.58. 😊

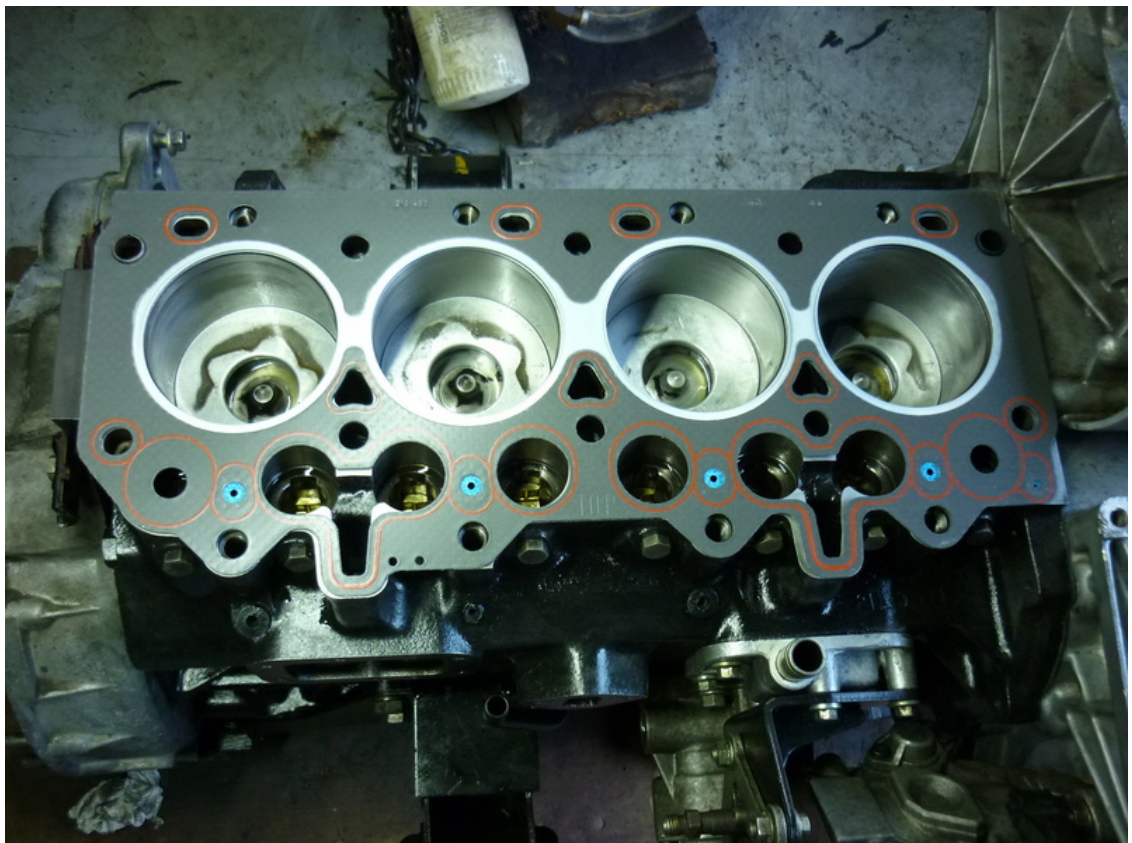
Joint 2 trous:

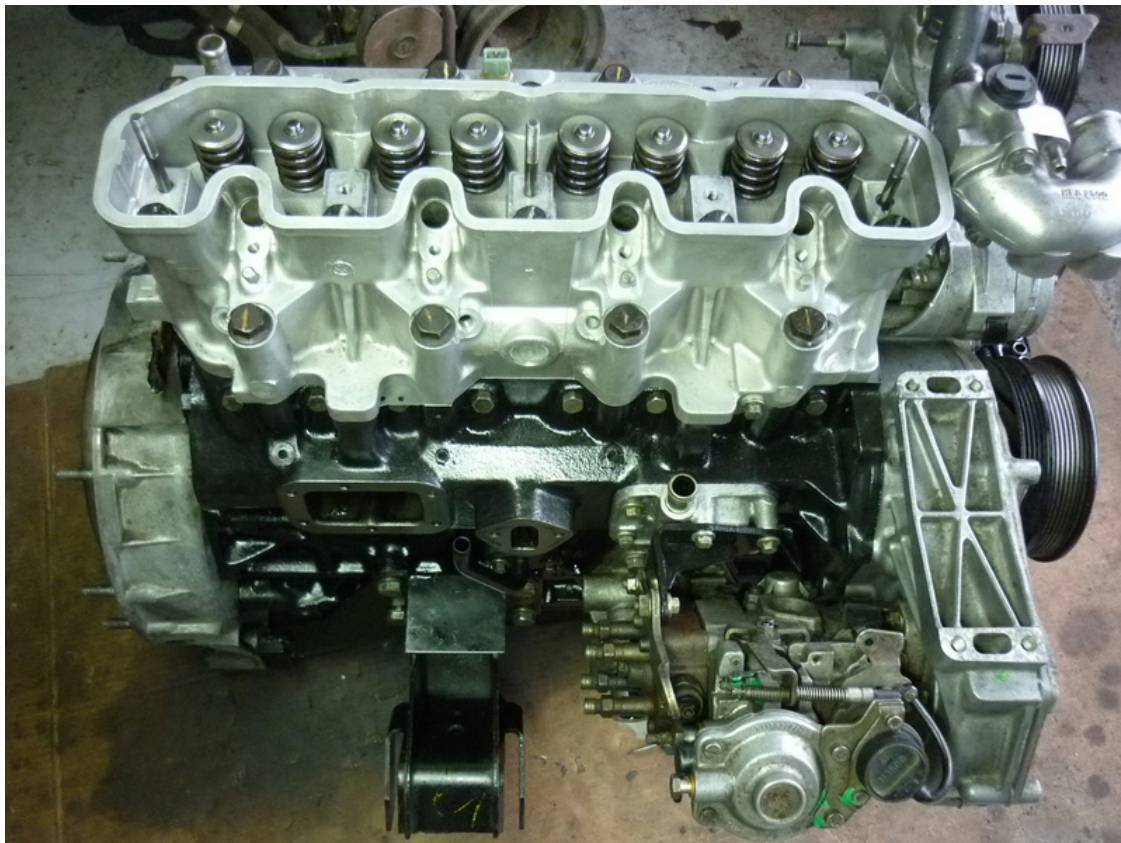
Culasse en place:

-40 N.m

-Puis 60°

-De nouveau 60°

Pour les 300 Tdi uniquement on repasse de 20° supplémentaires sur 1/2/7/8/9/10/15/16/17/18 dans l'ordre

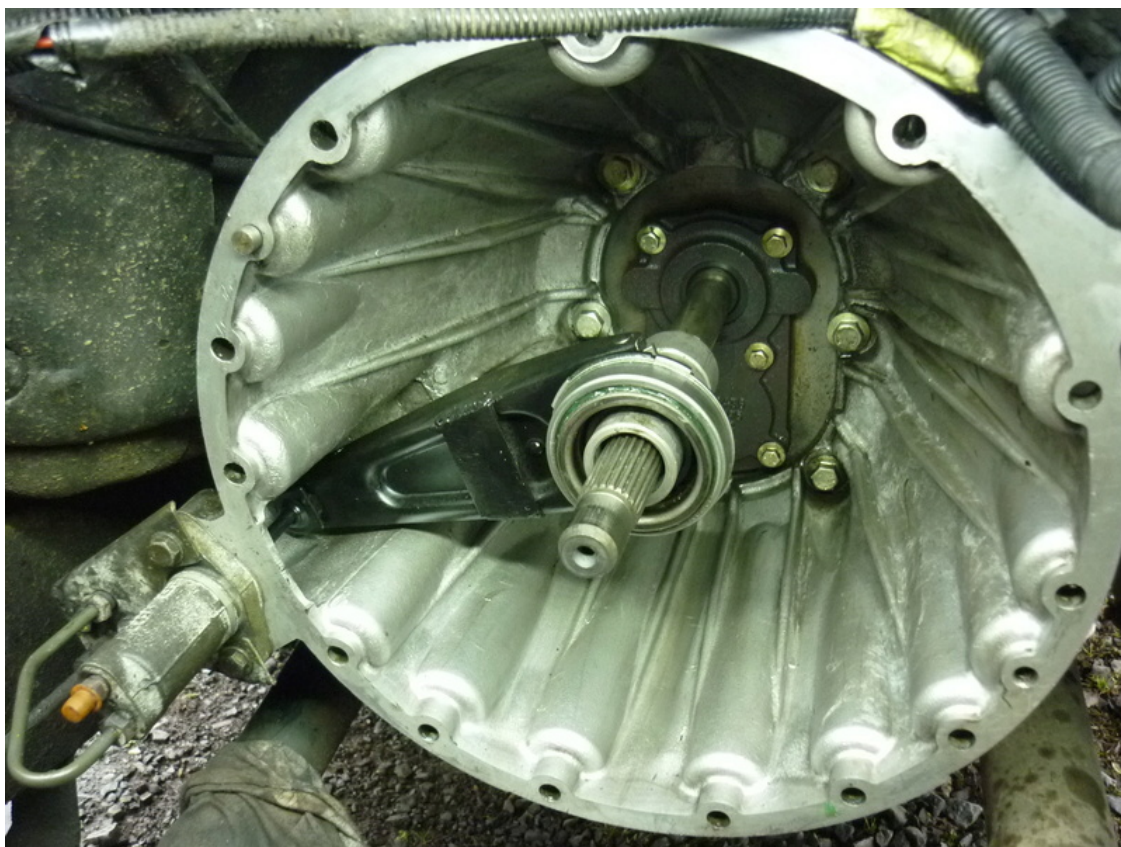
Montage de la fourchette etc...

J'en parle ici car trouvé des misères:

Pour le renfort de fourchette d'embrayage, utiliser de préférence du fer plat (4mm) plutôt qu'une tôle: quand avec l'âge la rotule aura assez fragilisé la tôle d'origine de la fourchette pour que cette dernière ne remplisse plus son rôle, il faut un renfort assez rigide pour reprendre l'effort, une tôle fine n'est pas assez rigide, d'autant qu'elle n'est soudée qu'aux extrémités.

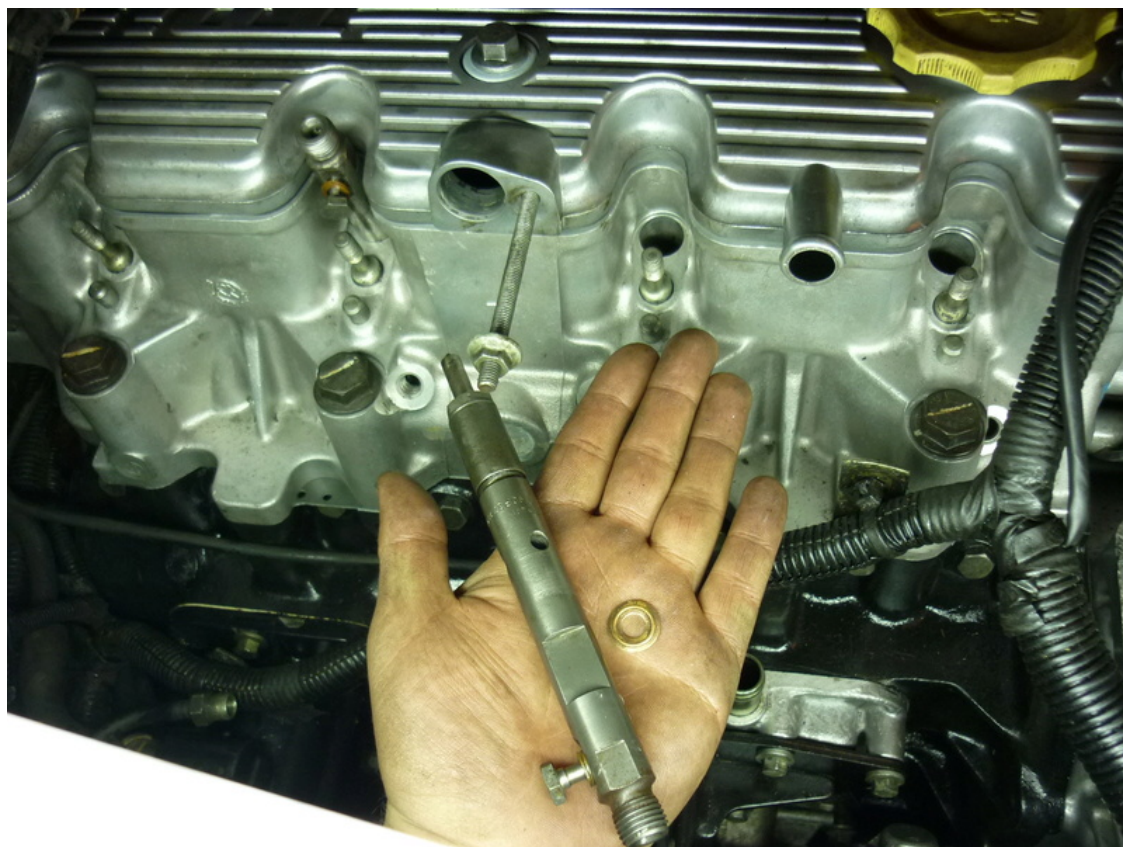
Joint des injecteurs neufs...d'ici peu je vais en monter 4 révisés en lieu et place de ceux-ci qui ont pas mal de bornes mais j'avais besoin du véhicule:

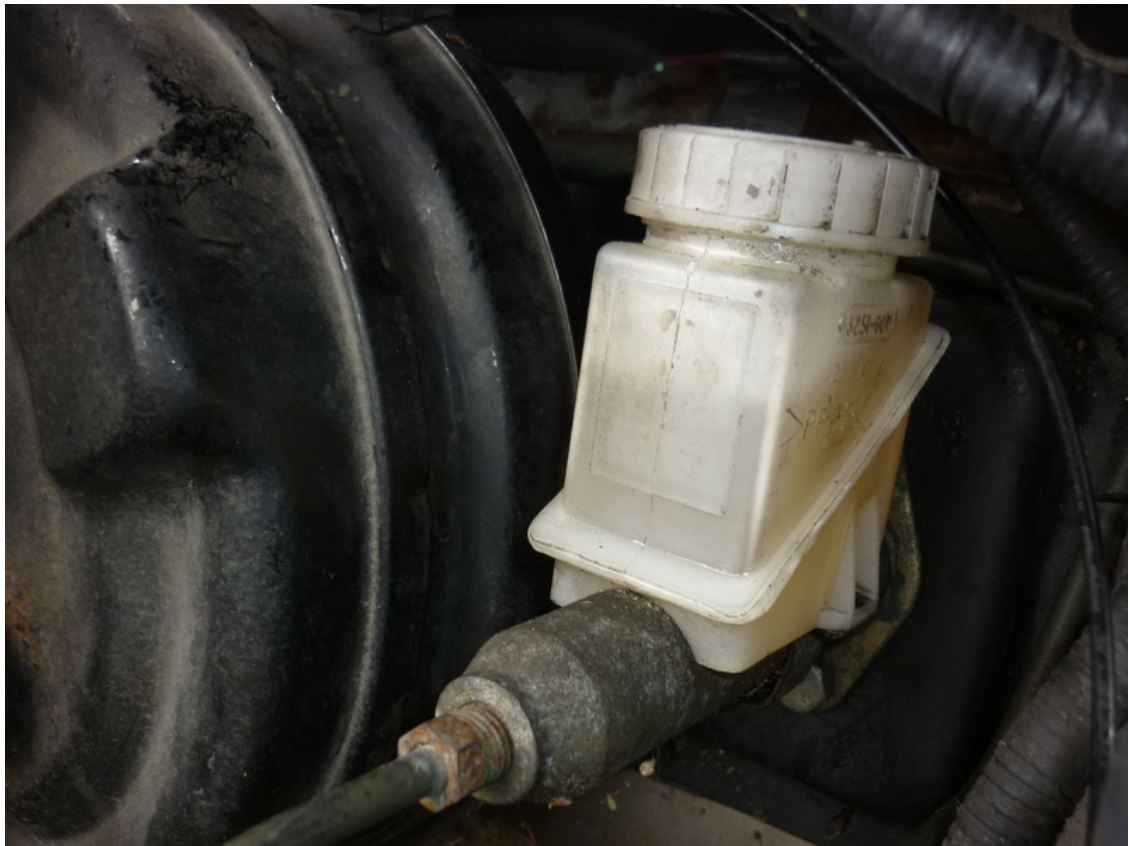
Liquide d'embrayage neuf...faut voir l'état dans lequel j'ai trouvé l'ancien, ça faisait peur:
