INFORMATIONS TECHNIQUES

Défaillance de la pompe d'alimentation

19/01/97/FR

Discovery - Dérivés 300 Tdi

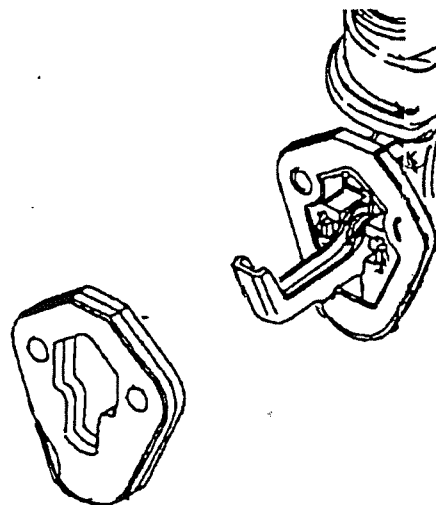
ILLUSTRATION

Des enquêtes ont révélé que la pompe d'alimentation dépassait sa course normale, ce qui entraîne sa défaillance prématurée. Cela peut se manifester sous la forme de performances réduites ou d'amorçage difficile de la pompe d'injection lors du remplacement ou du drainage du filtre à carburant.

Pour résoudre ce problème, le service d'études Land Rover a introduit un joint de pompe d'alimentation modifié à partir des numéros VIN ci-dessus pour réduire la course de la pompe.

En cas de réclamation d'un client pouvant indiquer une défaillance de la pompe d'alimentation, poser une pompe neuve avec le joint modifié ERR 7339.

Si la défaillance de la pompe d'alimentation est vérifiée, la remplacer avec son joint. Se reporter au manuel d'atelier, section 19.
