Re: Remise en etat d'un bloc 200Tdi 12L

EPISODE X embrayage

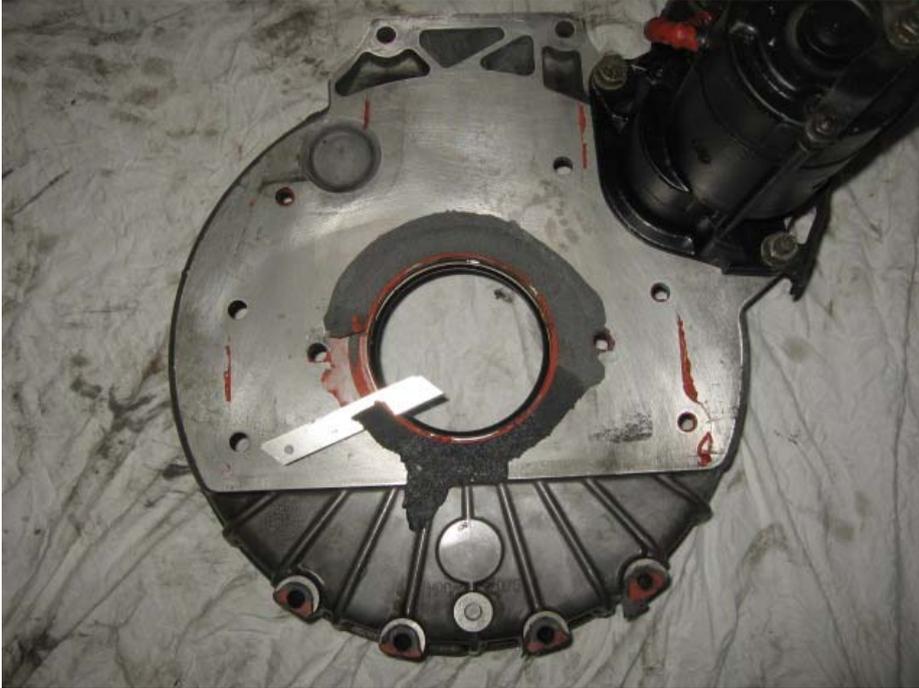
244) carter d'embrayage (8) nettoyage et grattage du beau joint tout neuf posé le mois dernier pour cause de fuite, pour m'apercevoir après coup qu'il n'était pas la cause de la fuite, qui était en faite bien plus vicieuse que ça. Même pas démonté le démarreur fainéant va ! Oui, je sais... Je sais... (Soupir).

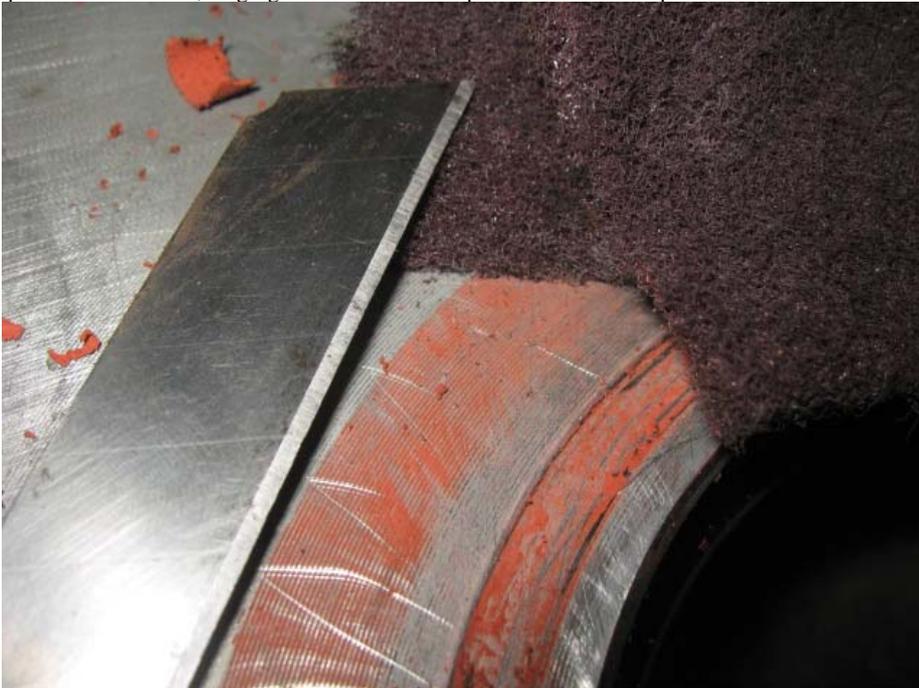
245) Les principaux outils, lame de cutter et tampon Jex, la rainure n'est pas évidente à nettoyer, la pate à joint utilisée étant de bonne qualité. Cette rainure, ou gorge annulaire n'existe plus sur les modèles plus récents.

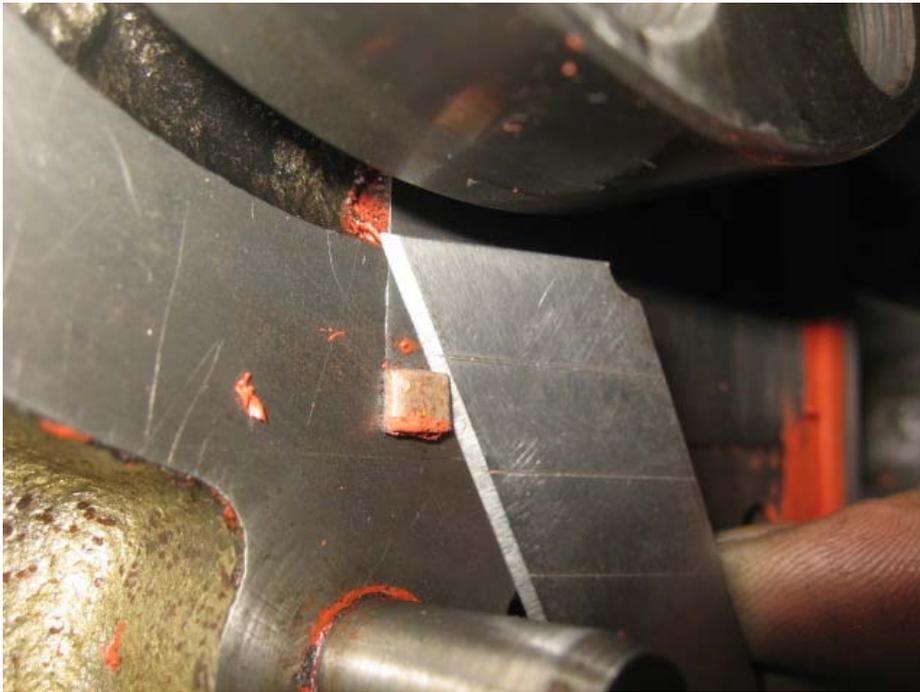
246) L'autre bout du joint en L à couper au raz, mais avant appuyer bien dessus pour éviter la mésaventure de l'épisode VII [photo 152](#))

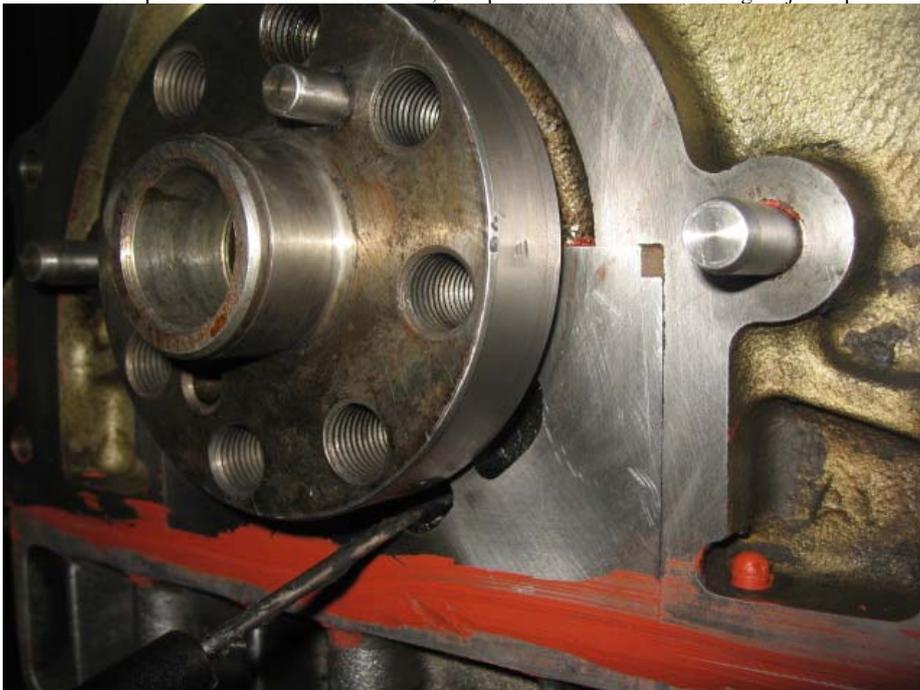
247) Le tournevis est dans un passage d'huile. On peut voir que le passage d'huile situé dans le palier N°5, est incliné, la pente allant de l'intérieur vers l'extérieur, donc une fois que l'huile est rentrée, elle ne peut plus ressortir autrement quand démontant le carter de volant moteur. Ce qui veut dire qu'à mon avis, il est préférable de mettre une huile d'excellente qualité pour la remise en route étant donné que celle-ci va être prisonnière à vie dans son coin, sauf peut être en cas de fuite du gros joint spi de vilebrequin arrière. (12) ref :ERR 2532.

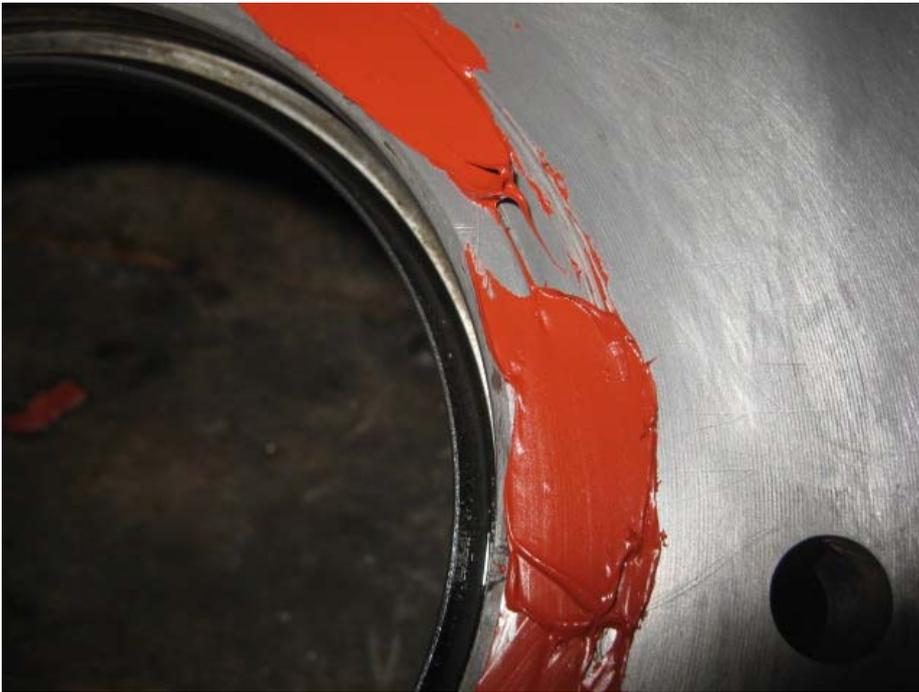
248) La gorge est à remplir de pâte à joint. Sur les anciens modèles c'était la méthode prévue pour l'étanchéité, car il n'y avait pas le grand joint papier de carter ERR1440 prévu. Depuis une date que j'ignore, mais antérieure à 1993 date du workshop manuel auquel je me suis référé car il est dedans, le moteur du disco est de 91, enfin je crois et il n'avait pas ce grand joint papier de carter ce qui m'avait choqué au premier démontage, mais non, mais non, c'était comme ça. Ha bon!

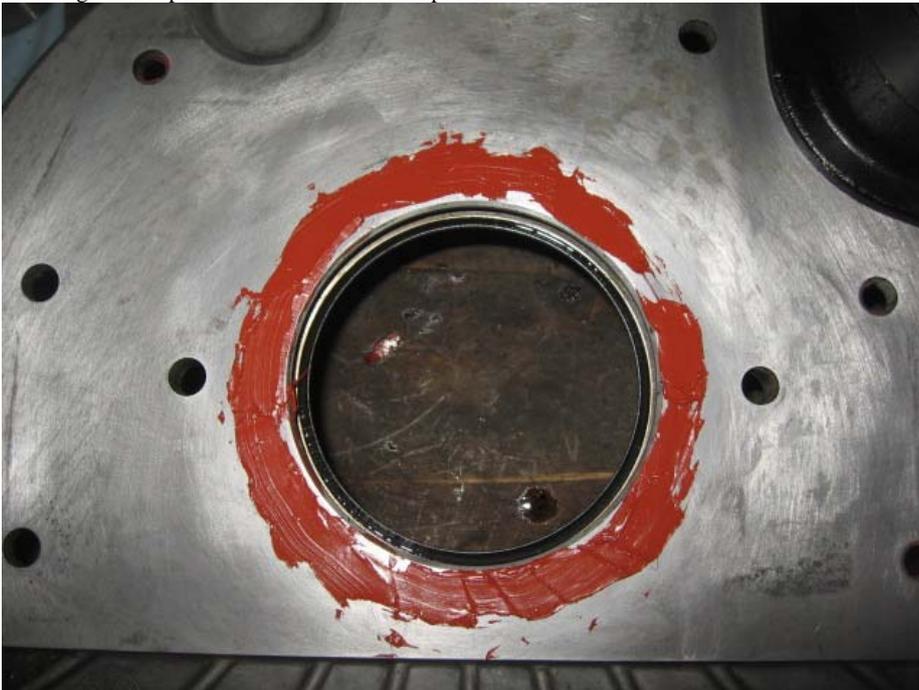
249) Donc bien remplir la gorge sur les anciens modèles même si on utilise le grand joint spécial. Sur les modèles plus récents le grand joint de configuration spécial suffit car le carter est plat.

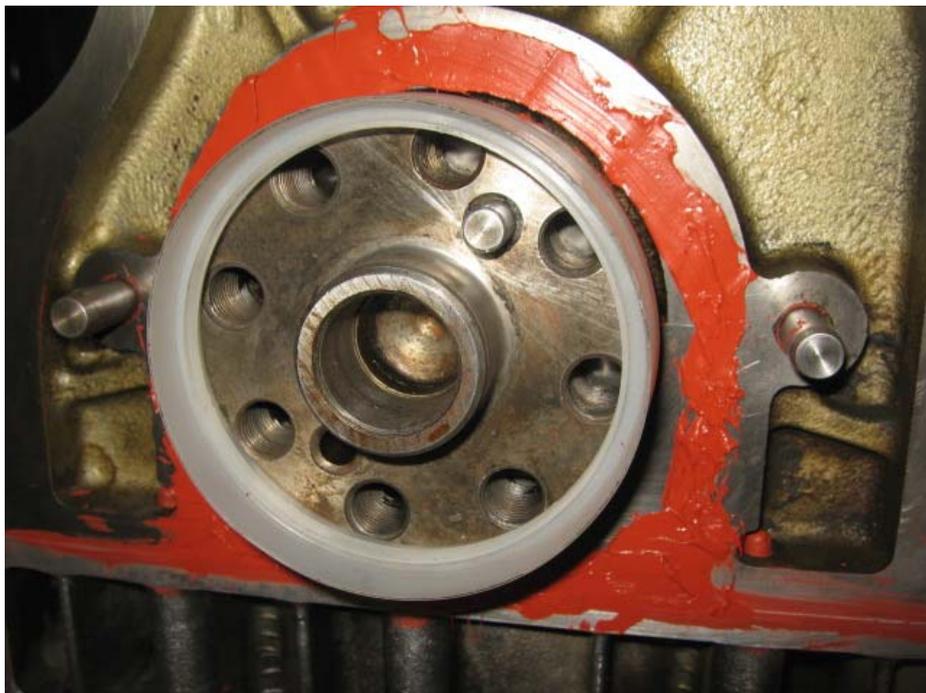
250) Mise en place de la bague d'insertion. Elle figure dans la liste des outils spéciaux au titre ronflant de : **protecteur de bague d'étanchéité arrière de vilebrequin- LRT-12-015/18G1344**. Sérieusement, là, j'ai un doute quoi que confirmé depuis longtemps sur la qualité des traductions des manuels d'atelier, j'aurai plutôt dit : bague de protection du joint d'étanchéité arrière de vilebrequin.

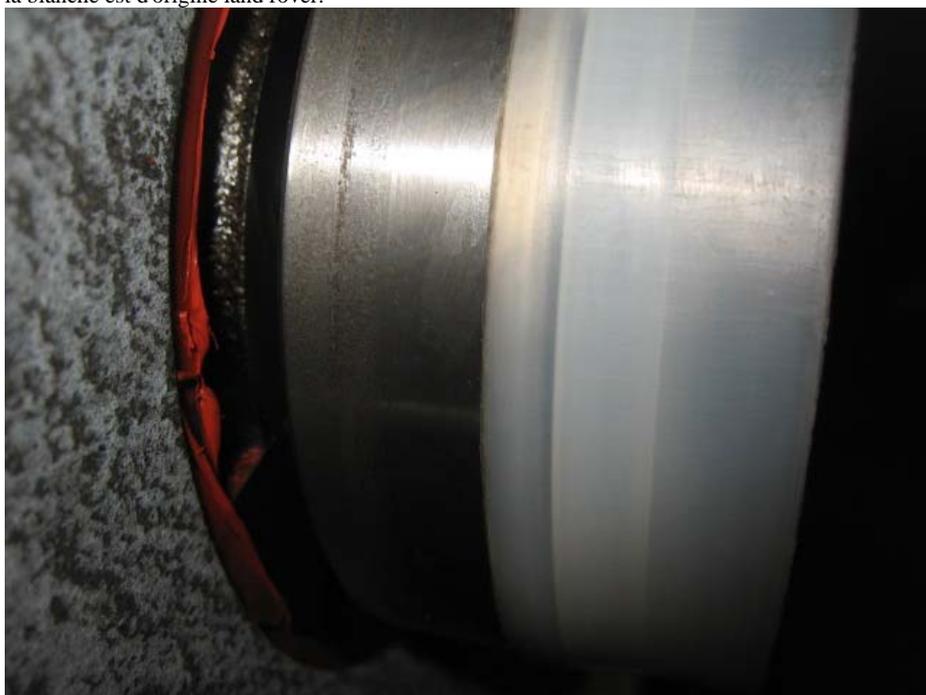
251) Mise en place du grand joint spécial, sur les deux tétons de guidage, il n'y a pas d'erreur possible. Bague de mise en place vu de côté, la blanche est d'origine land rover.

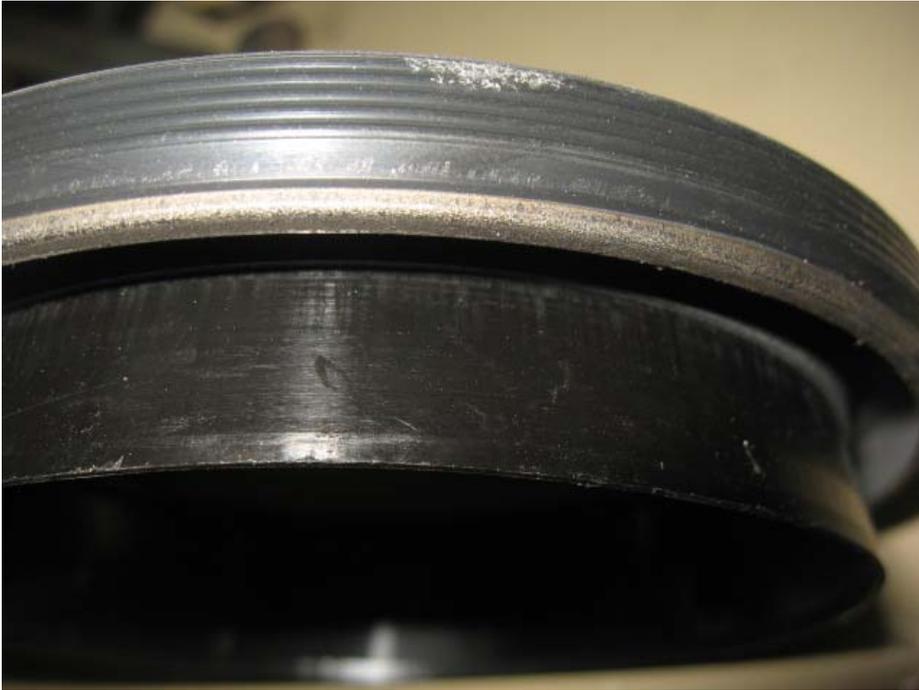
252) Un autre modèle de bague de protection vendu avec le joint spi dans les grandes pochettes de joints celles qui ont le carton rayé blanc et vert (Payen)

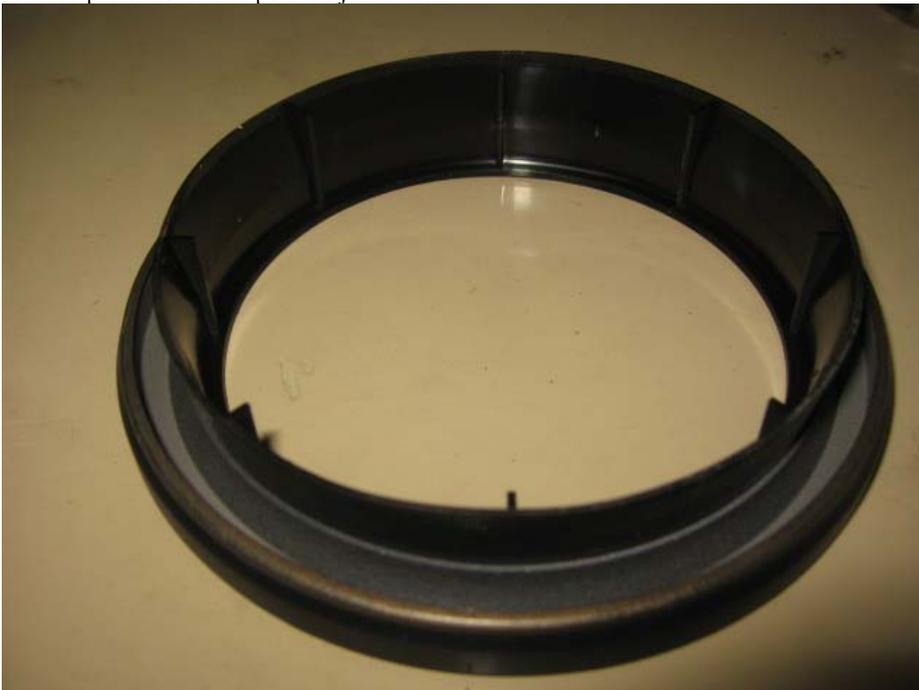
254) Mise en place du carter en essayant d'être le plus d'équerre possible et le plus axé possible pour ne pas abimer le spi. Serrage en étoile de l'ensemble des vis de fixations au couple indiqué. Avec la bague de protection cela va tout seul, sans bague, il faut en bricoler une en enroulant une couche de scotch large à la place. Sinon, il y a de très grand risque d'abimer le spi et ses nerfs. Pour mémoire **EPISODE IV** [photo 58](#)

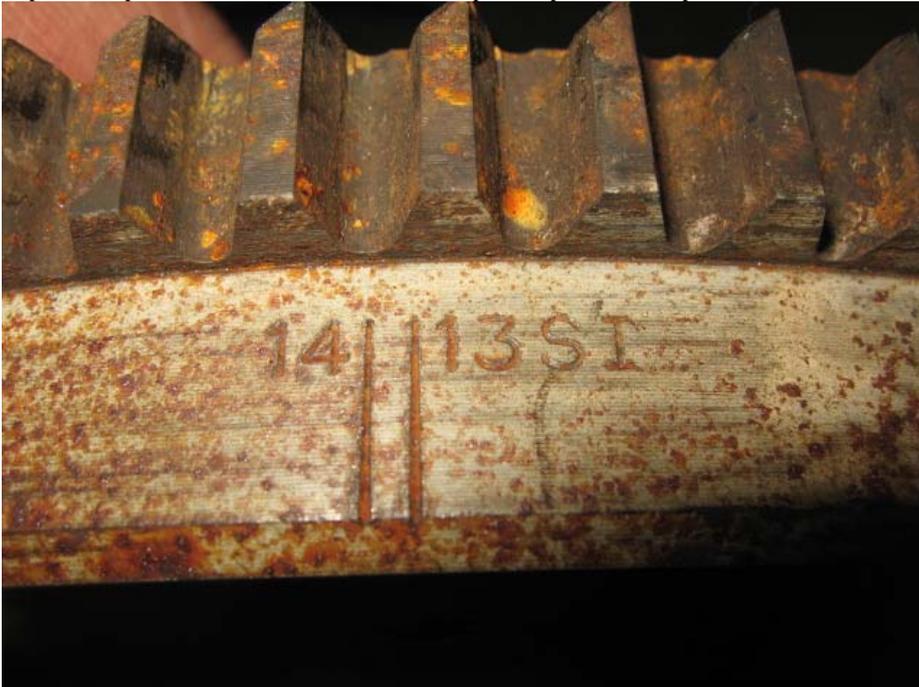
255) Volant moteur. Une belle gravure importante sur les moteurs essence cela indique le nombre de degrés avant le point d'allumage, 14-13 SI (Spark Ignition). Cela nous servira aussi, pour nous conforter dans le calage de la distribution. Bien vérifier avant la pause que le plan de joint soit très propre, sans défaut au niveau du téton de centrage, car il ne faudrait pas que le volant prenne du gauche, enfin du biais quoi ! Qu'il soit mit de travers quoi ! On peut vérifier le voile avec un comparateur placé à **114mm** du centre pour contrôler que le voile ne dépasse pas les **0.07mm**. Ben ça je ne l'ai pas fait, le moteur tournait rond, pas de vibration particulière à un régime particulier, l'embrayage ne présentait pas d'usure anormale enfin bref, faut pas non plus faire une parano sur tout, sinon on en sort plus !

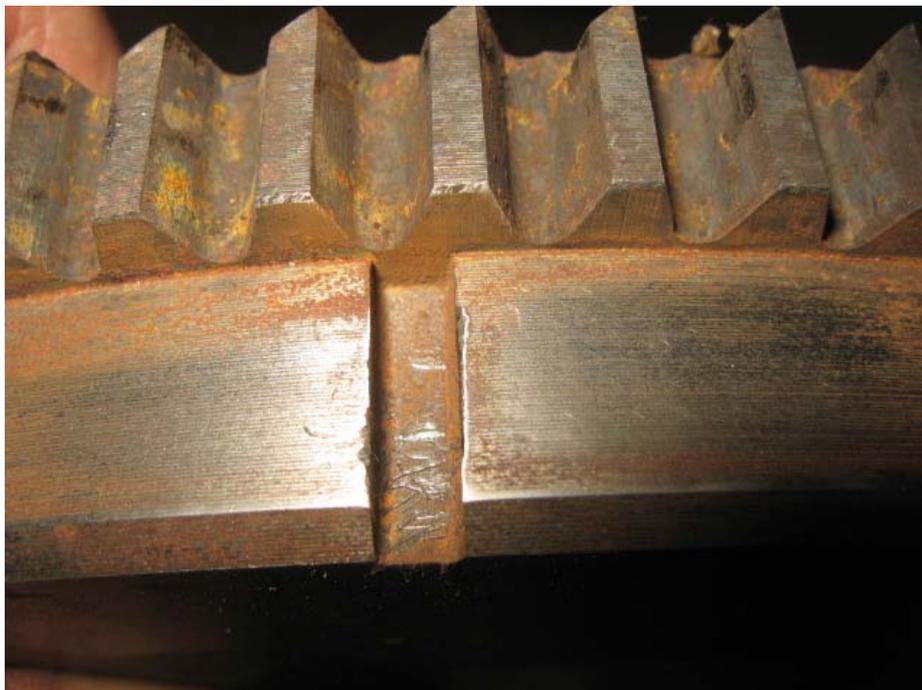
256) **Attention**, il y a deux fentes de repérage dans le volant moteur, la bonne...

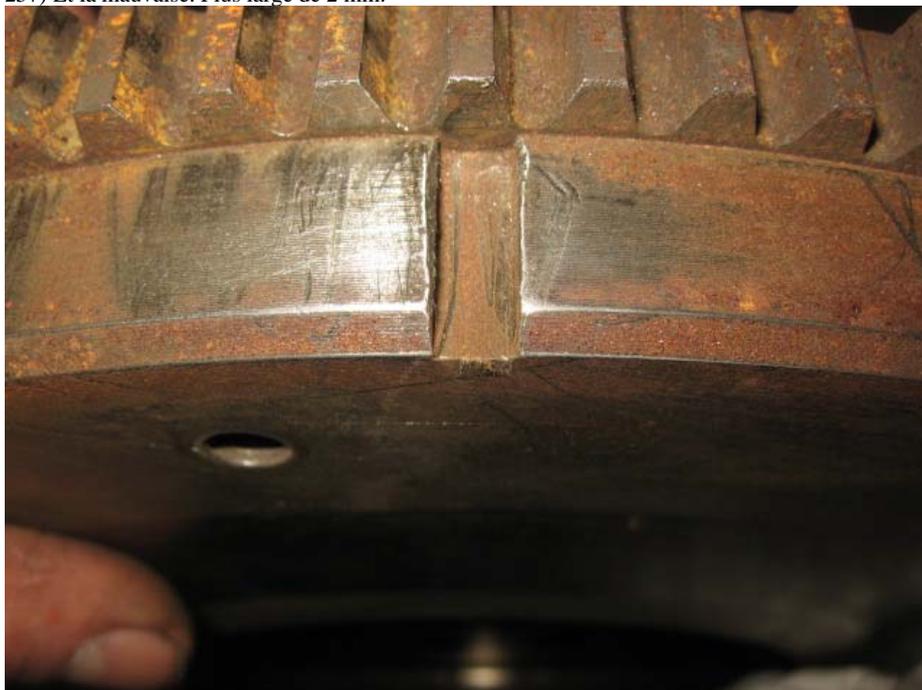
257) Et la mauvaise. Plus large de 2 mm.

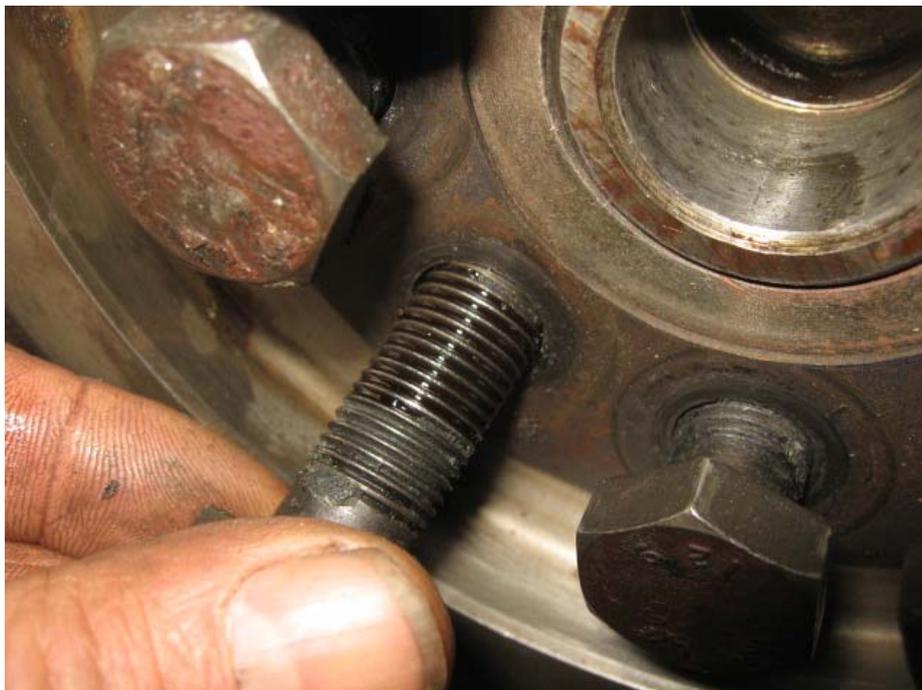
258) Mise en place du volant moteur, de la plaque de renfort, c'est une grosse rondelle unique pour les huit vis de maintien du volant. Chaque vis est enduite de Loctite oléo étanche rouge car juste derrière il y a notre huile prisonnière à vie qui bien sûr cherche à s'évader par tous les moyens, bon OK on sait tous, que les prisons anglaises ne sont pas trop bien gardées.

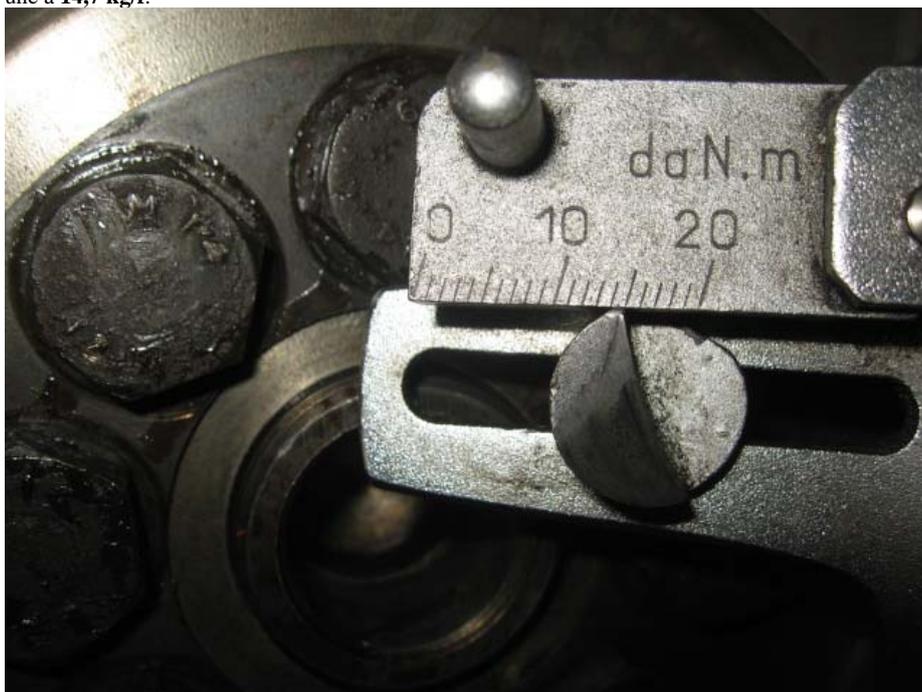
259) Serrage en étoile au couple, musclé quand même. C'est un pote qui a maintenu le vilebrequin avec la clef de trente et une rallonge sur le devant du moteur pendant le serrage au couple des vis de maintien du volant moteur. Serrage en trois passes : une à 5kg/f ; une à 10kg/f et une à **14,7 kg/f**.

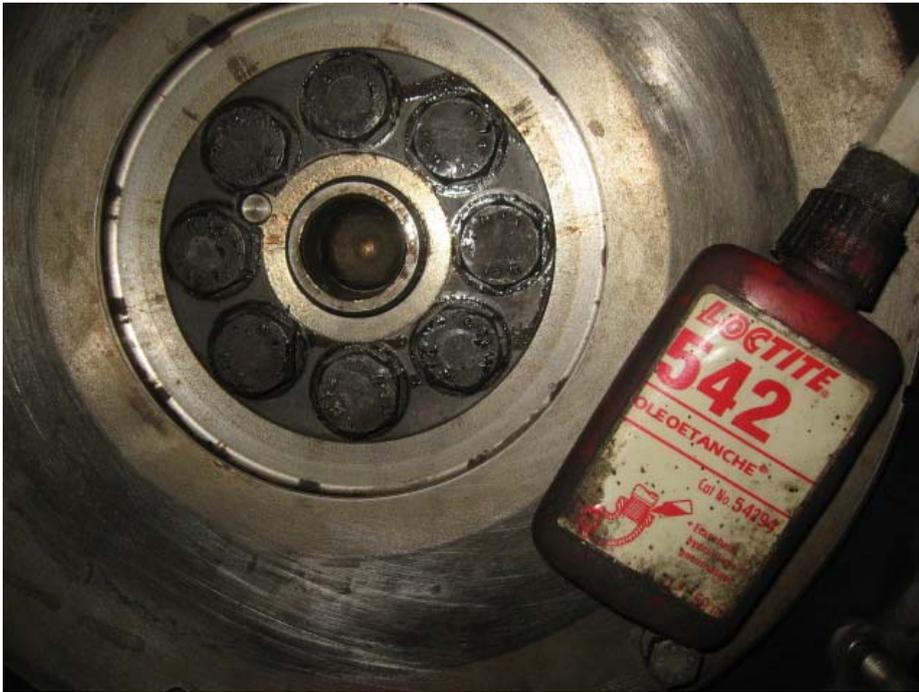
260) On peut voir vers 9h30 le téton de détrompage du volant, donc pas de soucis de repérage entre la position du vilebrequin et les repères du volant moteur.

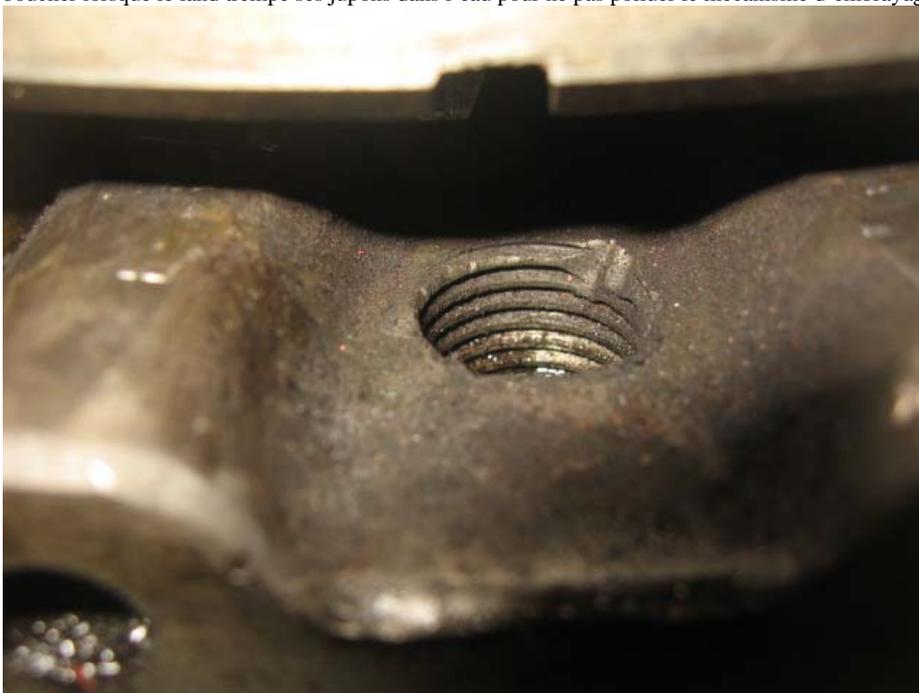
261) Pour être sûr de ne pas se tromper entre le grand et le petit repère du volant moteur, lorsque le bon repère du volant moteur celui qui indique bien le PMH ou le TDC en patois est en face du trou dit de passage de gué dans le bas du carter car c'est un des trous que l'on doit boucher lorsque le land trempe ses jupons dans l'eau pour ne pas polluer le mécanisme d'embrayage.

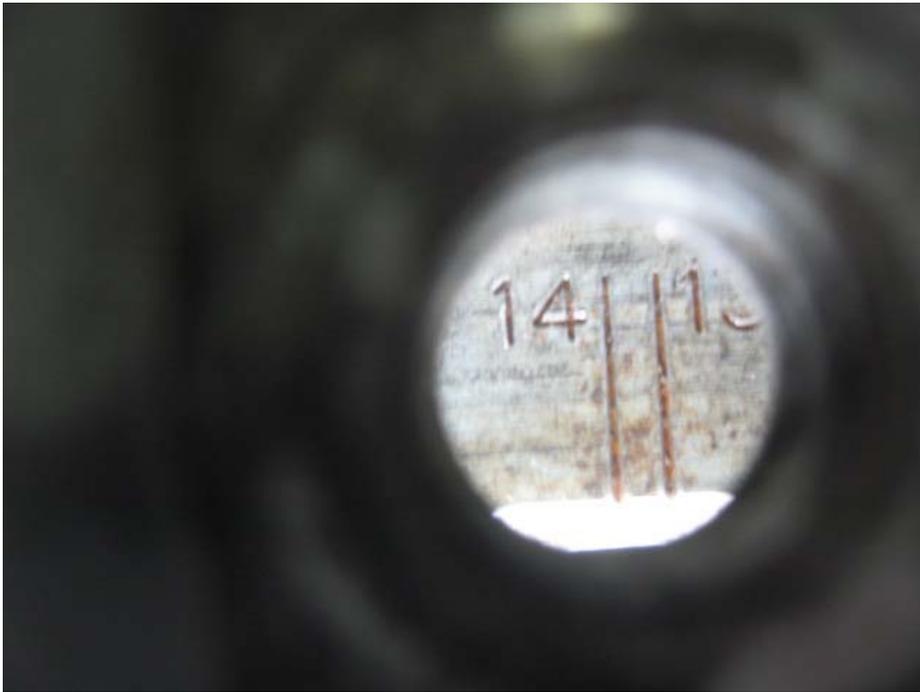
262) On doit voir les repères d'avance à l'allumage 14° - 13° SI en face d'un trou identique à celui du passage de gué situé sur le dessus à droite du carter d'embrayage. C'est une bonne façon de ne pas se tromper de repère, car évaluer si c'est la bonne largeur d'encoche avec un petit tournevis ou même avec la pige de calage d'origine LST128 ce n'est pas évident quand tout est fermé.

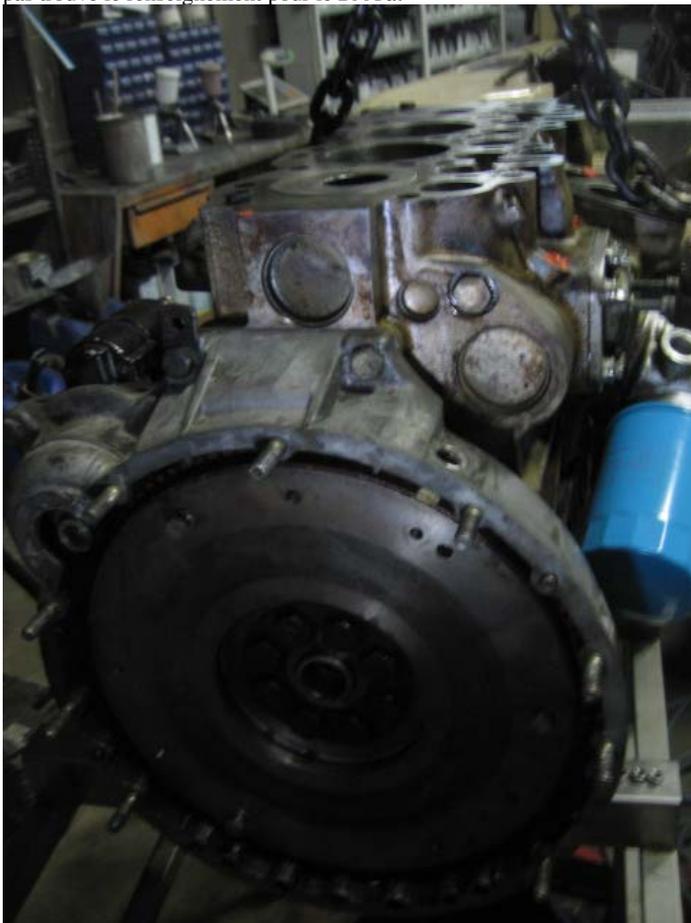
263) Ce deuxième trou est situé en haut, côté droit, vers 2 heures sur le carter du volant moteur. Généralement celui là est obturé par un bouchon de passage de gué.

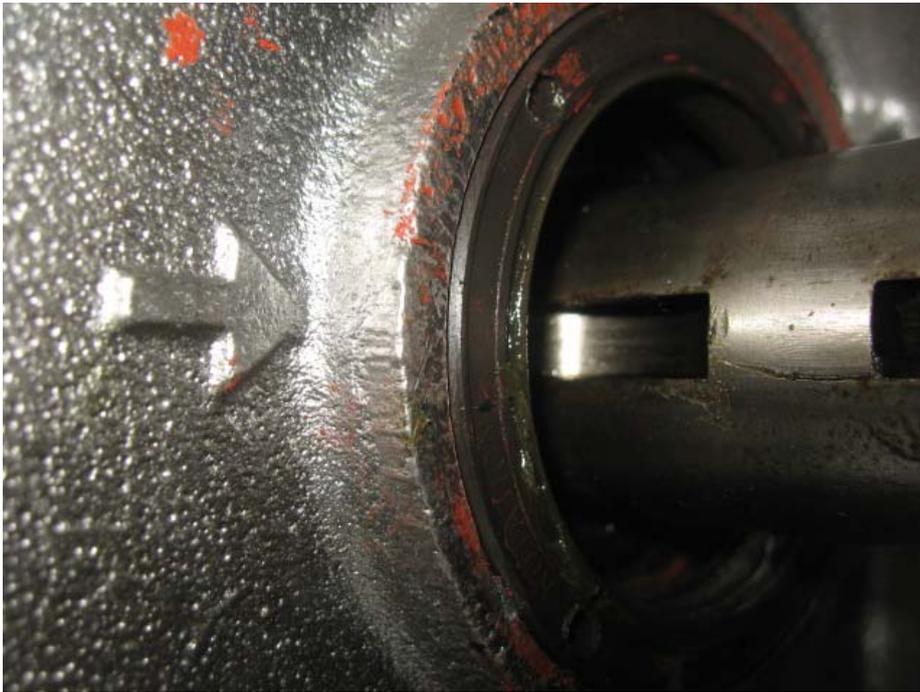
264) Une autre façon de s'assurer qu'on utilise le bon repère de calage, c'est de s'assurer que les clavettes à l'avant du vilebrequin soient bien en face de la flèche située sur le carter de distribution. Si le carter est fermé prendre le repère sur la poulie accessoire et le couvercle du carter.

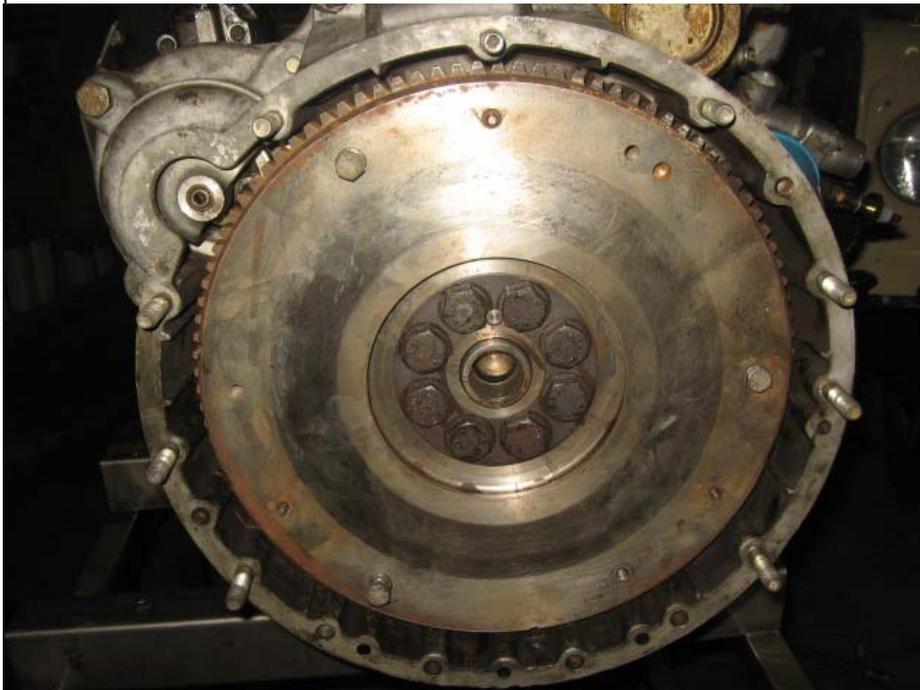
265) Sur cette photo le volant est bien calé, la bonne encoche est en face du trou en bas à 6h. Les repères d'avance 14-13 SI sont en haut à droite vers 1h30 au dessus des 2 trous rapprochés sur la face du volant moteur. La mauvaise encoche se situe vers 9h, avec une loupe on peut la voir.

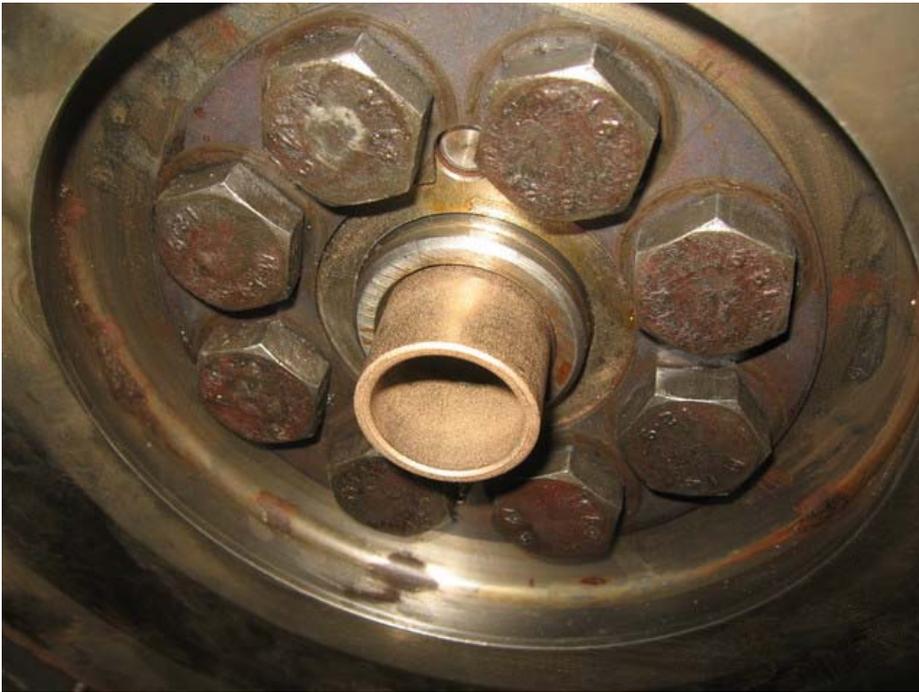
266) La bague bronze, que l'on pourrait dater au carbone14 de la même époque, tellement cela fait longtemps qu'elle existe avec la même réf: 8566L 😊 klug, son histoire a commencé avec les moteurs 2.4 ess et D montés sur les 110 en 1983 avec la boîte LT77, jusqu'au TD5. C'est bien connu chez land, pourquoi faire évoluer ce qui marche d'une part et aussi ce qui ne marche pas d'autre part 😊 Pour ma part, systématiquement à chaque intervention sur l'embrayage je change la bague bronze qui n'a que son nom d'antédiluvien. Son usure peut entraîner un battement de l'arbre primaire de la boîte ; une usure prématurée des disques d'embrayage, voir une dislocation de ceux-ci. Les ressorts des disques d'embrayage prennent du jeu et bougent dans leur logement, ça c'est un signe caractéristique du mauvais état de la bague (conclusion d'une expertise valèø).
Une petite inter sur un site frère : **Volant moteur cassé!**

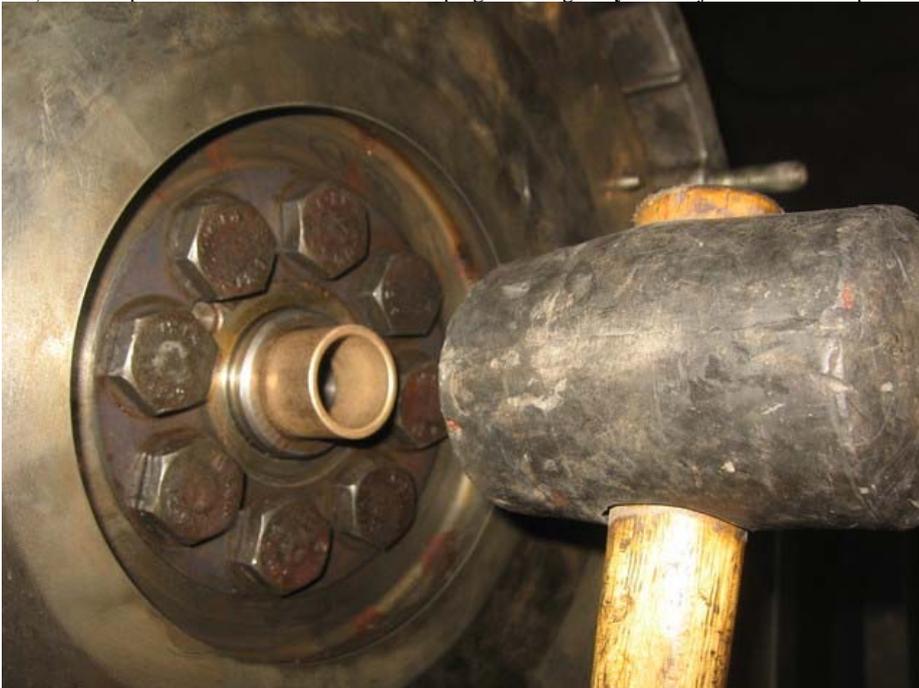
267) Mise en place à l'aide d'un maillet de camping de la bague **hydrolub** joli nom n'est ce pas ? Aucune difficulté facile !

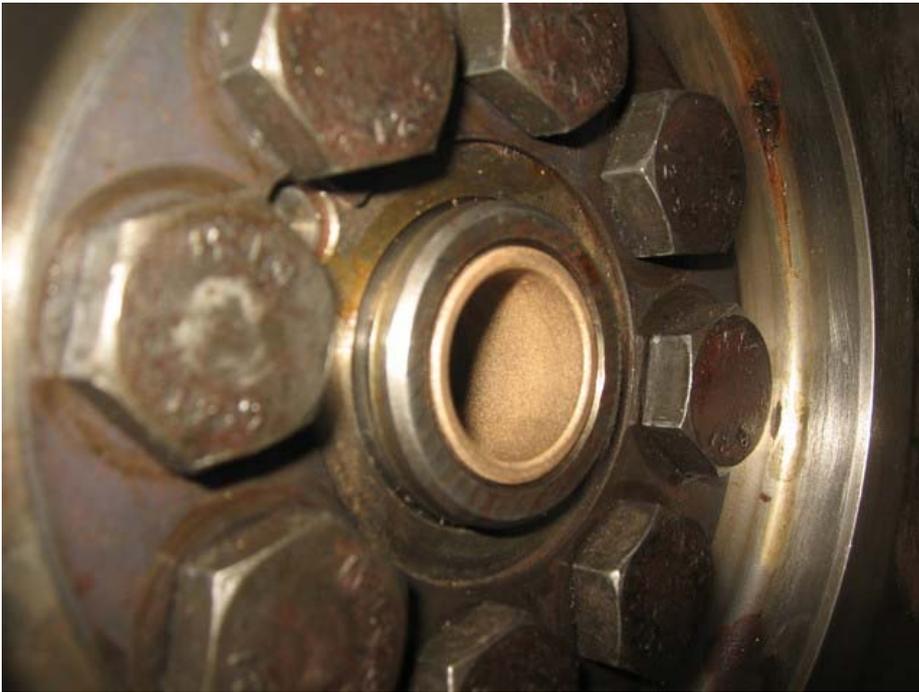
268) Enfoncer d'un à deux millimètres environ.

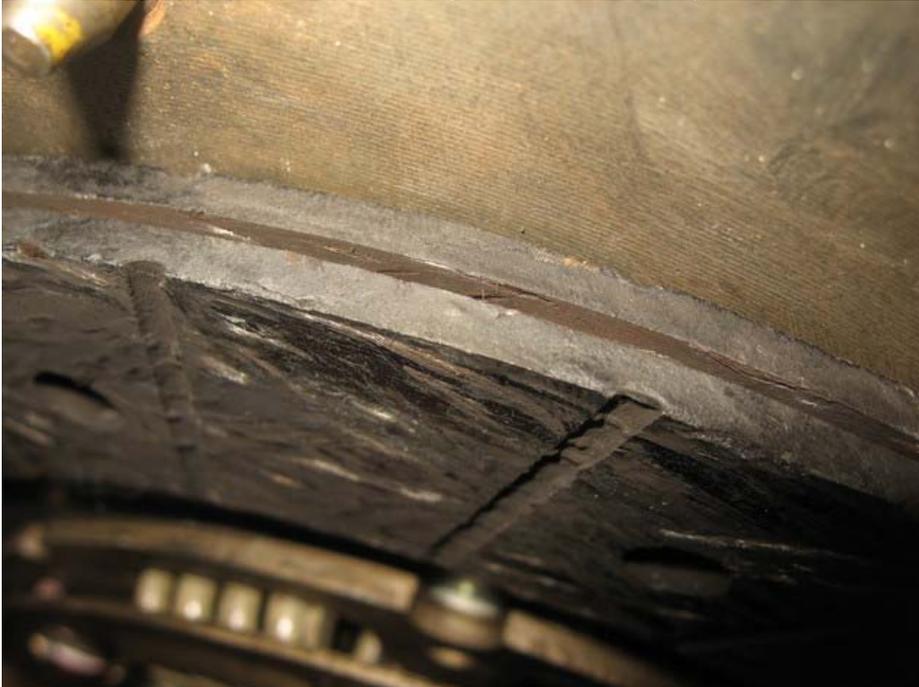
269) Disques d'embrayage, si un jour vous voyez écrit dessus: "**these side toward flying wheel**", vous pouvez traduire ça par : **cette face côté volant moteur**. Vous pouvez voir sur la photo que le disque est bien plaqué sur le volant moteur. Positionné dans l'autre sens il y aurait eu un espace de 5mm environ entre le disque et le volant moteur. Déjà vu l'erreur deux fois, tout est possible 🤔🤔

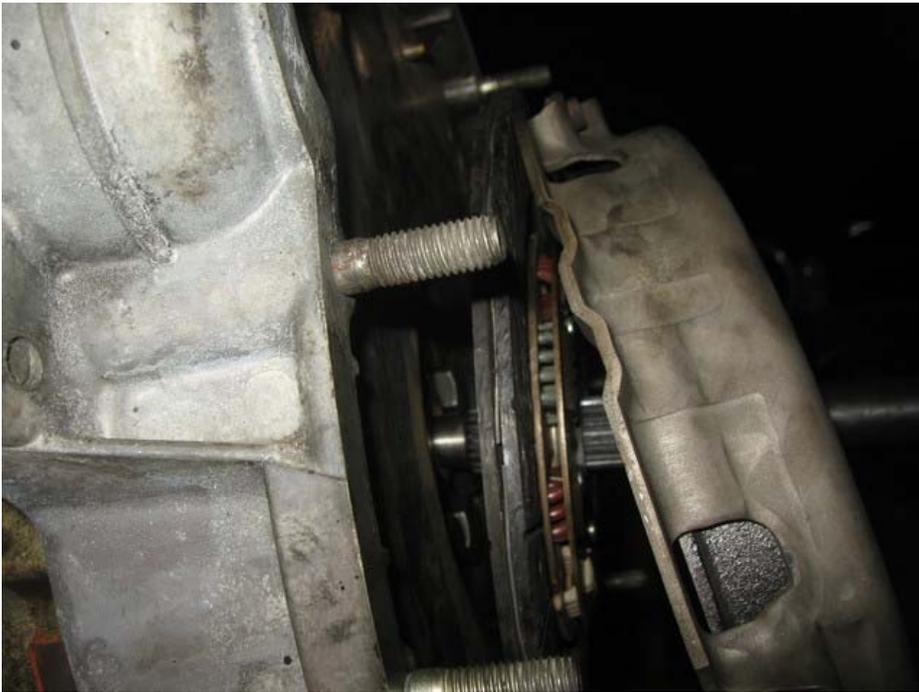
270) Evidement le moyen royal de mettre en place ensemble le mécanisme et les disques d'embrayage, c'est d'utiliser un arbre primaire de boîte, ou bien n'importe quoi qui rentre dans la bague bronze et le centre cannelé des disques un autre exemple [>ici<](#), mais aussi un autre outil fantastique c'est l'œil averti.

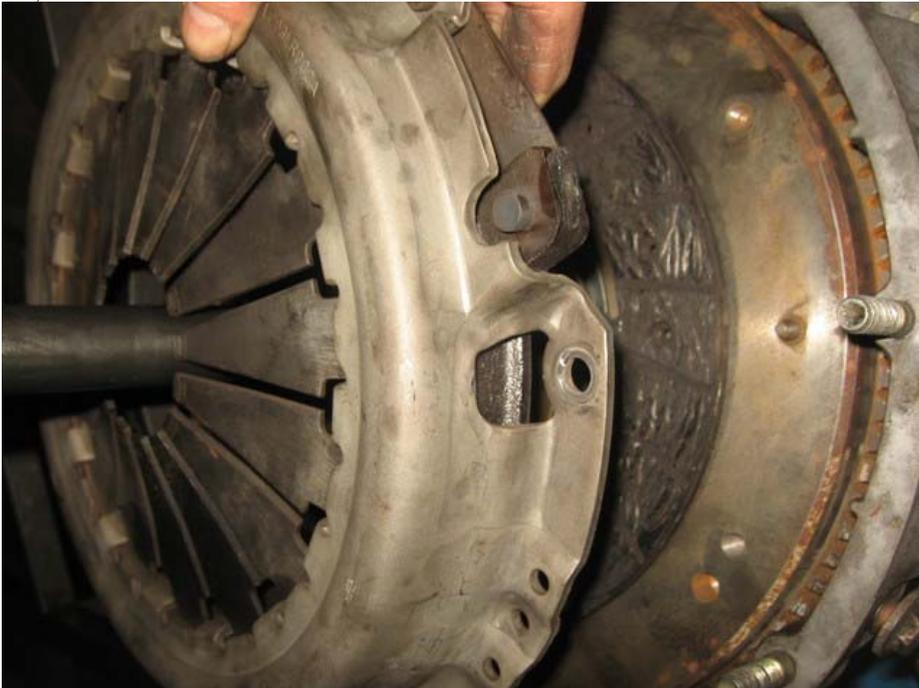
271) La même de l'autre côté...

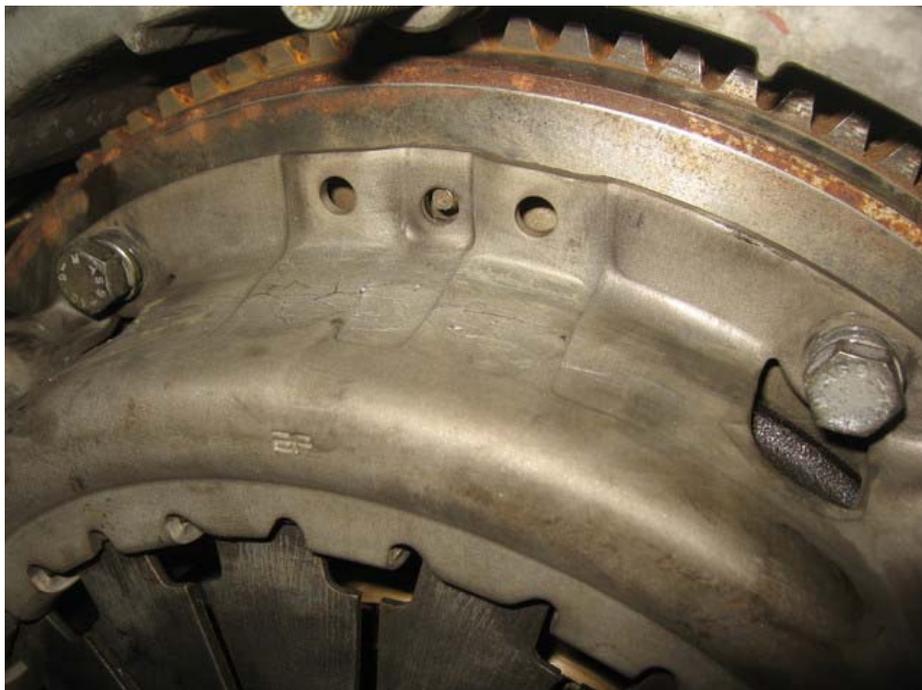
272) Il y a dans le mécanisme 3 trous de centrage à 120° et sur le volant 3 tétons, ben faut juste que les uns tombent en face des autres 😊

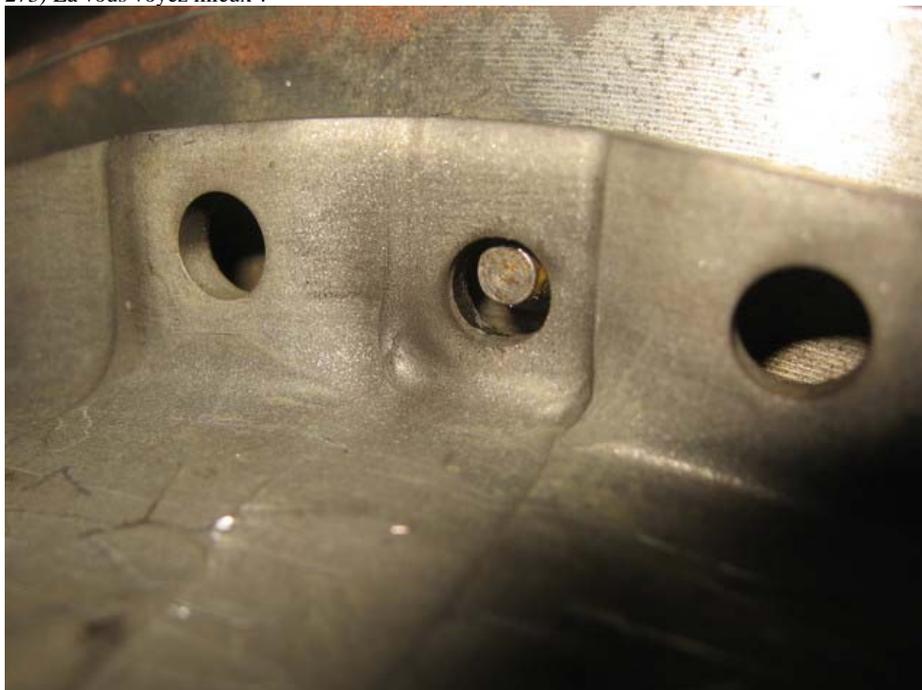
273) Là vous voyez mieux ?

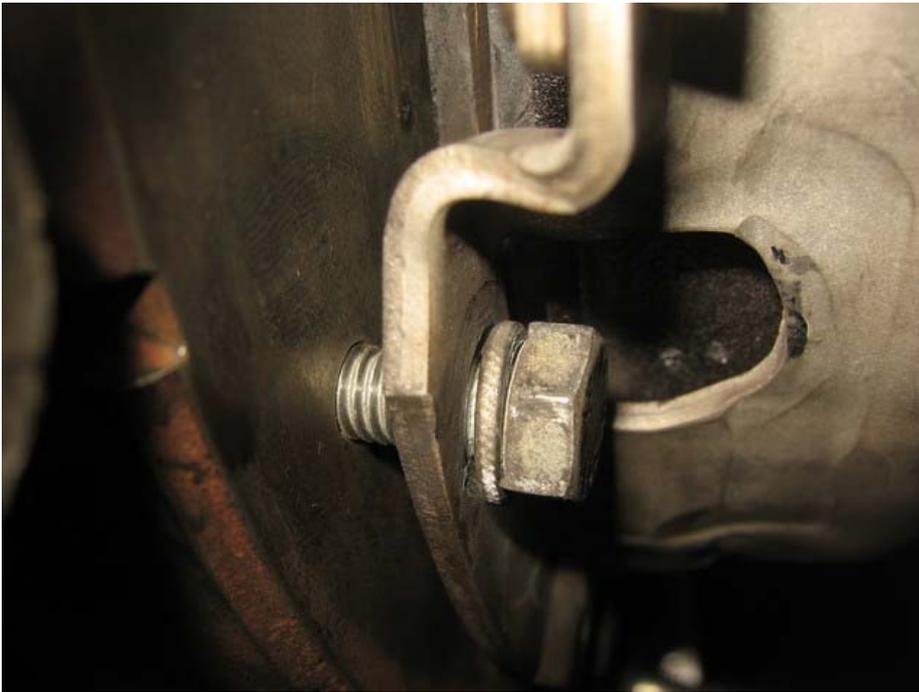
274) Mise en place des 6 vis à peine engagées tout juste 2 filets, ne pas du tout serrer à ce stade, le mécanisme appuis déjà suffisamment sur les disques pour les maintenir en position, cela permet de pouvoir bouger légèrement les disques si on n'est pas bien centré. Sur la gauche l'encoche à ne pas prendre pour le calage.

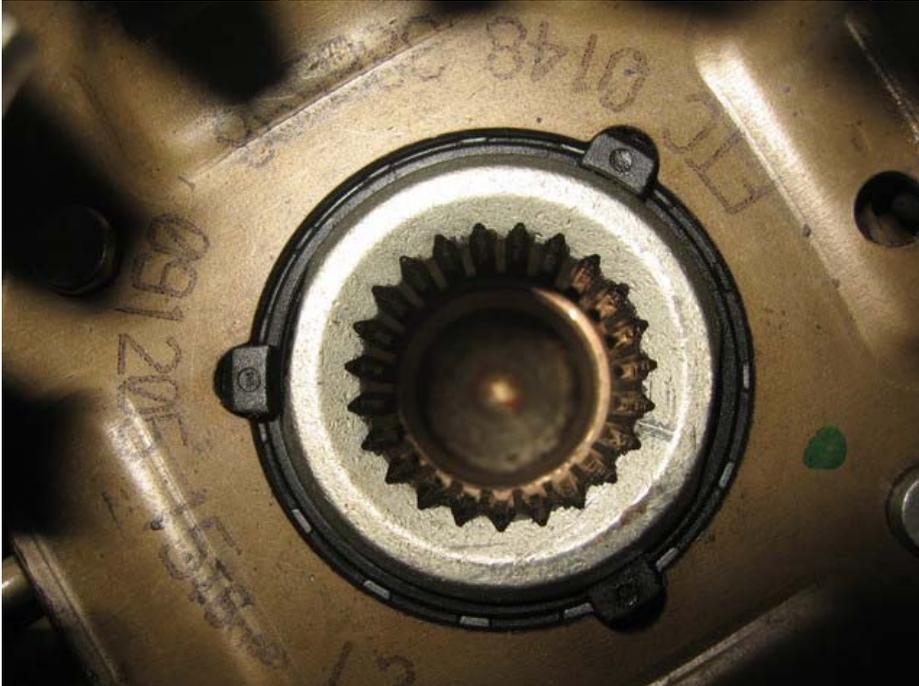
275) Contrôlez à l'œil si la bague bronze paraît dans l'axe des cannelures des disques d'embrayage.

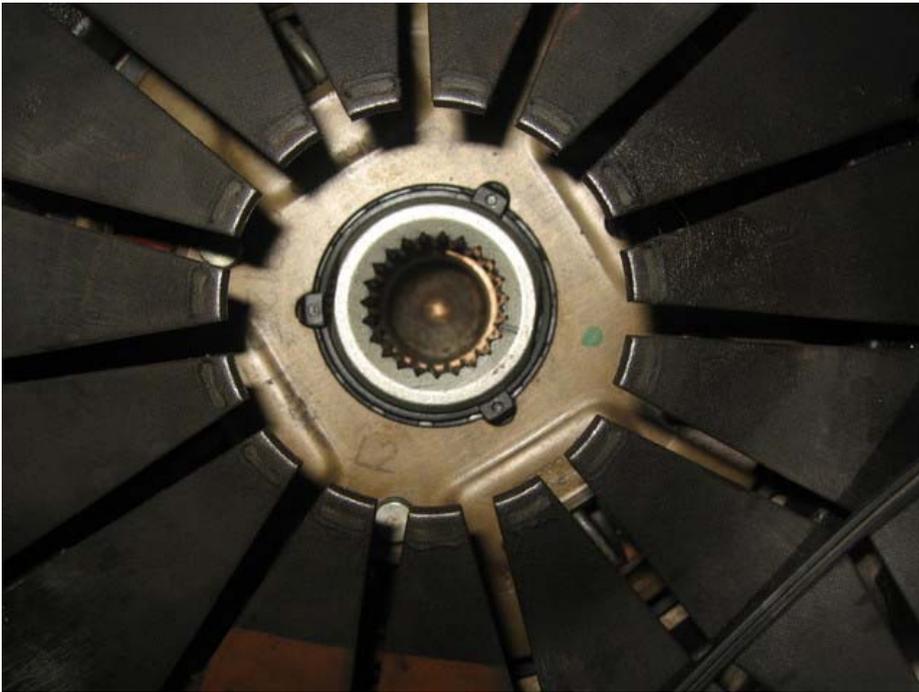
276) Puis contrôle à l'œil du centrage du disque par rapport au diaphragme du mécanisme. On peut voir que les ailettes du diaphragme ne sont pas usées à l'endroit où la butée appuie. Si l'on constate un mauvais positionnement, bouger les disques en agissant sur les cannelures, jusqu'à obtenir le meilleur alignement possible, cela facilitera grandement les opérations de couplage moteur/boite.
