Re: Remise en etat d'un bloc 200Tdi 12L

EPISODE X embrayage

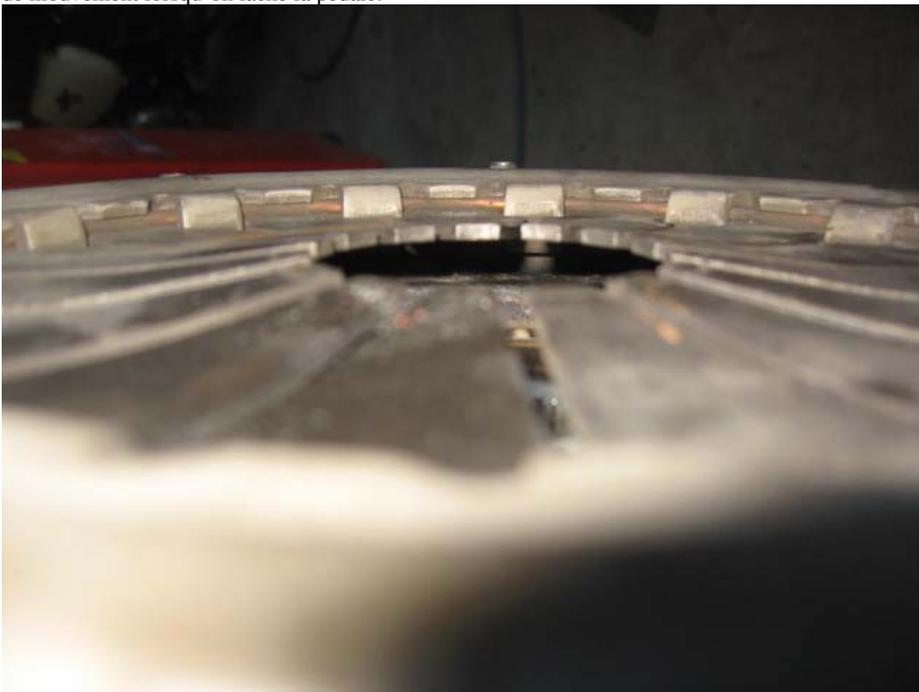
277) Lorsque l'on sert les 6 vis du mécanisme, les ailettes rentrent.

Le fait d'appuyer avec la butée sur le centre du diaphragme formé par les ailettes, cela enlève la pression sur les disques d'embrayage, l'un ne sera plus en contact serré avec le volant, l'autre, plus en contact serré avec l'intérieur du mécanisme, donc le mouvement de rotation du moteur ne sera plus transmis à la boîte via les cannelures au centre des disques. Les ressorts entre des disques sont là pour amortir la reprise de mouvement lorsqu'on lâche la pédale.

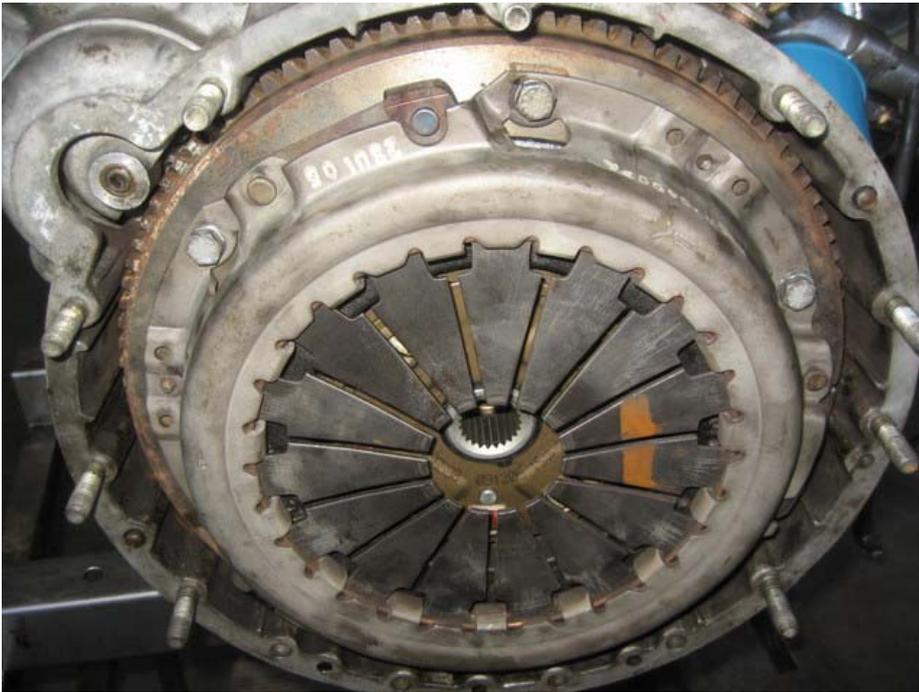
278) L'embrayage est en place, les 6 vis de maintien du mécanisme **serrées au couple 3,4kg/f.**

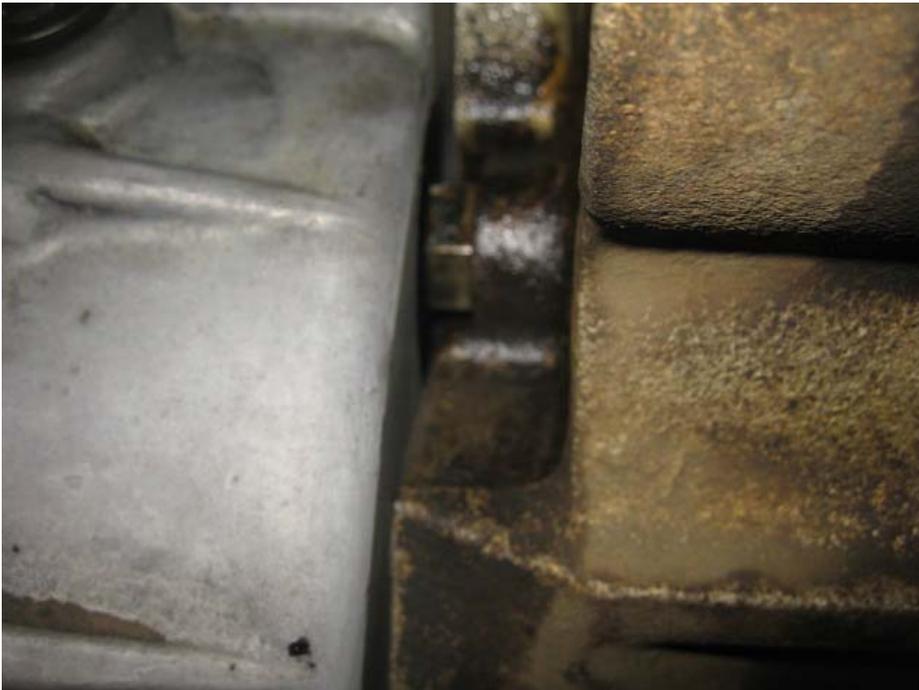
279) Ne pas oublier de contrôler le resserrage de la vis qui obture un trou d'usinage de passage d'huile, car maintenant elle n'est plus accessible.
