ATTENTION :

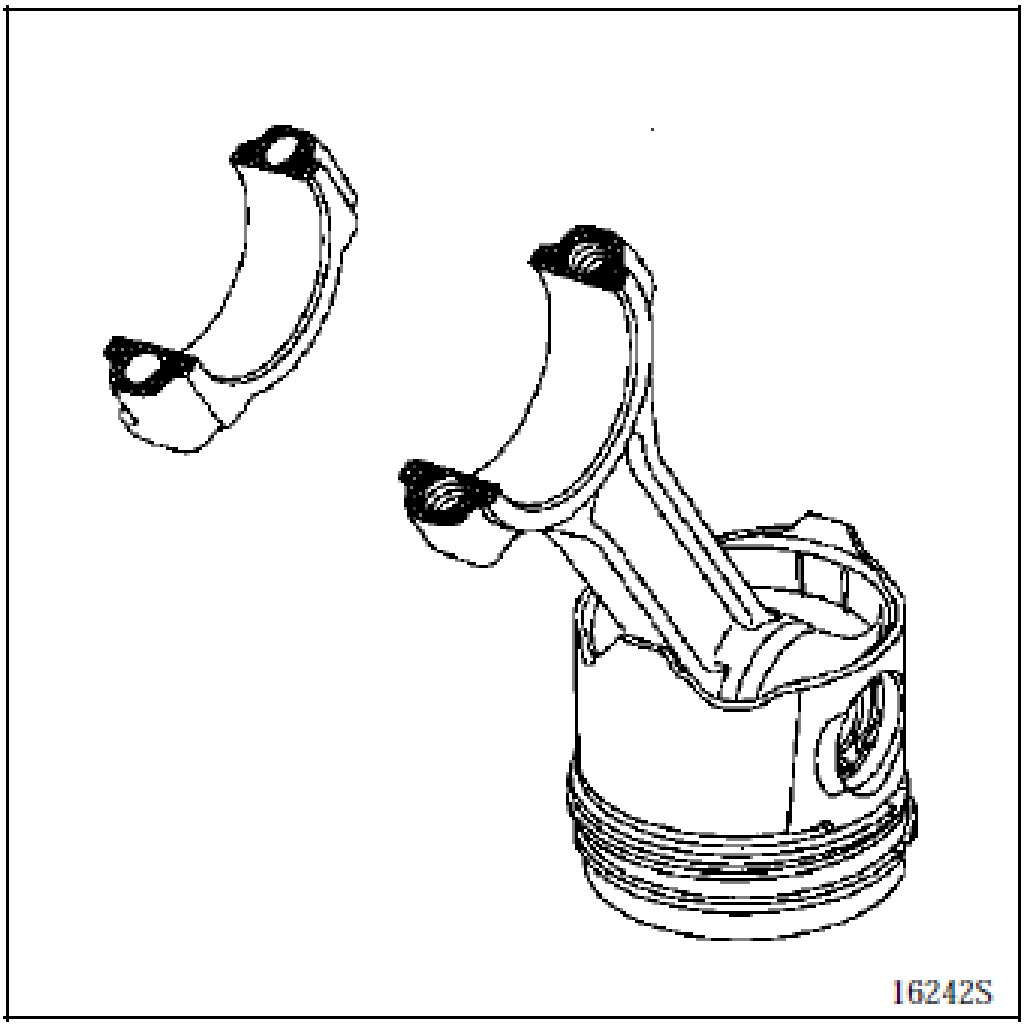
- Lors du montage des bielles sur le moteur les vis doivent être enduites d'huile moteur sous les têtes et sur les filets.
- Le positionnement du chapeau de bielle sur le corps est assuré par les aspérités de la fracture.
- La présence de chocs ou d'un corps étranger entre les faces d'accostage corps - chapeau conduisent à la rupture de la bielle à court terme.
