[Cliccare qui per stampare](#)
Connettore: **C1739**
NON RIPARABILE

Descrizione: **Interruttore-Cablaggio dell'SRS**
Ubicazione: **Dietro il cannotto del piantone - Lato destro**
Qualifier: **Condizione guida sinistra mostrata**

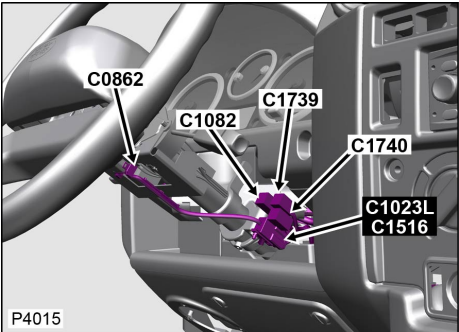
No. Parte: **AFU3574**
Colore: **NATURAL**
Cavità: **8WY**
Cablaggio: **MAIN LH + RH HARNESS**

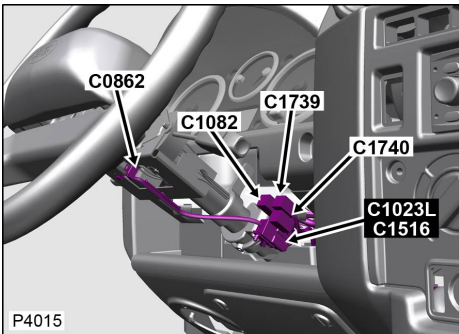
Connettore: **C1739**
NON RIPARABILE

Descrizione: **Interruttore-Cablaggio dell'SRS**
Ubicazione: **Dietro il cannotto del piantone - Lato destro**
Qualifier: **Condizione guida sinistra mostrata**

No. Parte: **AFU3574**
Colore: **NATURAL**
Cavità: **8WY**
Cablaggio: **MAIN LH + RH HARNESS**
